Proyecto de conservación

Palio Virgen del Valle. Hermandad del Valle. Iglesia de la Anunciación. Sevilla.

Anónimo. Siglo XVIII

Diciembre 2020

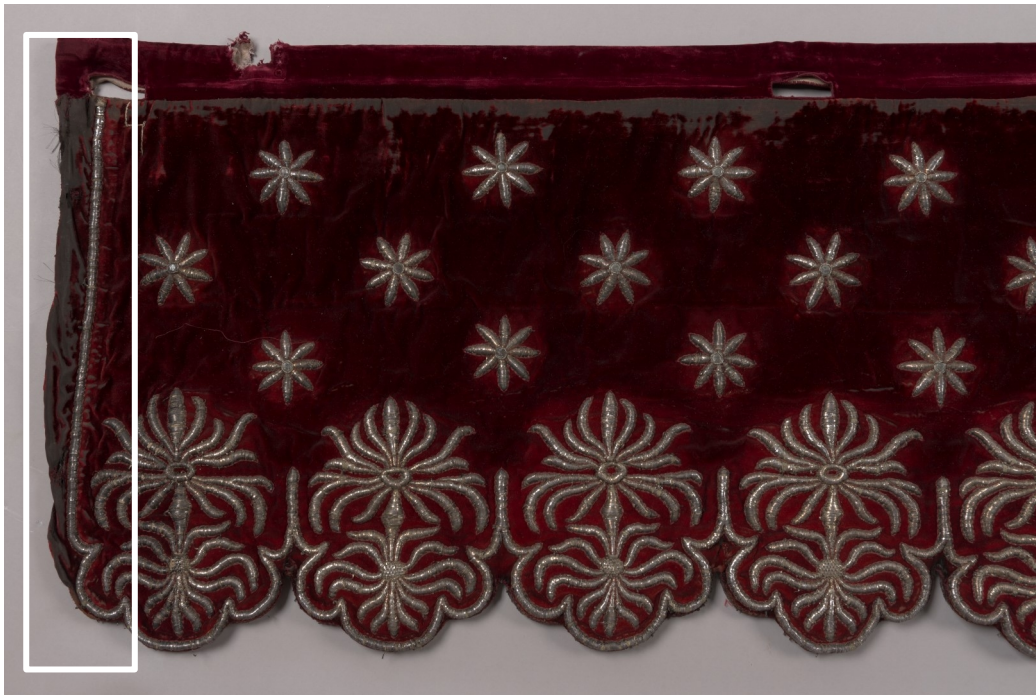
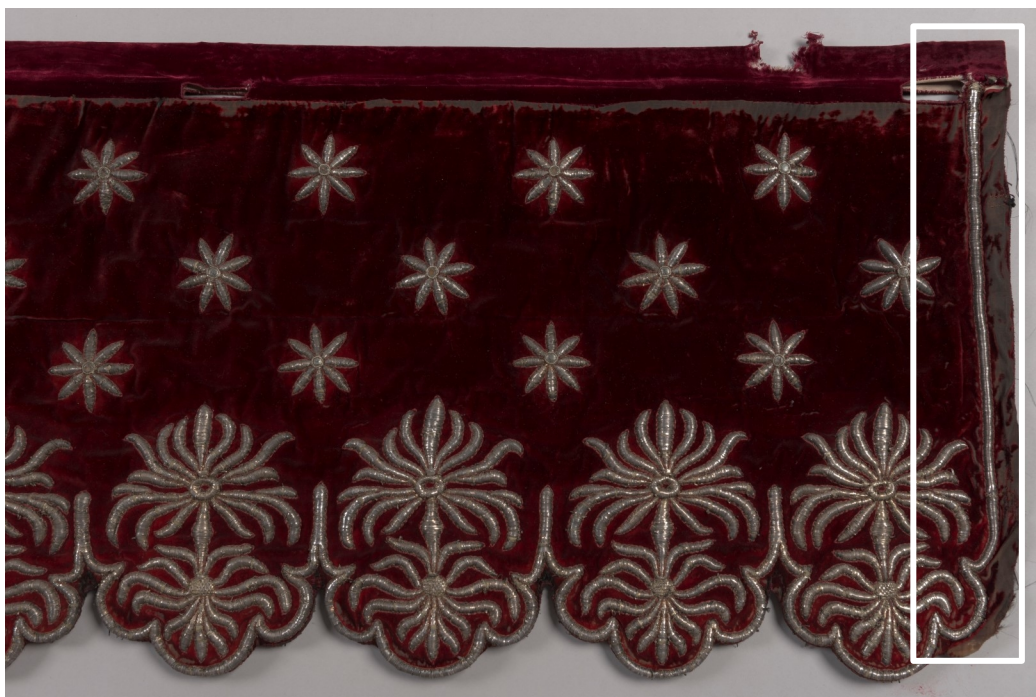
Figura 67

En las bambalinas sí que se evidencia este problema en los extremos laterales, como se ha comentado con anterioridad, debido a que las piezas tienen un peso considerable y son las partes principales de las mismas, por las que se manipulan. Debido a la fragilidad del tejido, unido a las características de este material, que es fino y delicado, para tener que sustentar el peso del bordado, cualquier tensión adicional puede provocar roturas con más facilidad.

Roturas del tejido de terciopelo en las zonas exteriores de las bambalinas

- Consolidación. Se plantea la consolidación parcial de las zonas de roturas del terciopelo en los extremos laterales de las bambalinas. Del mismo modo reforzará la principal rotura del terciopelo en la parte del techo y así como todas aquellas zonas en las que se detecte una situación de fragilidad o debilidad.

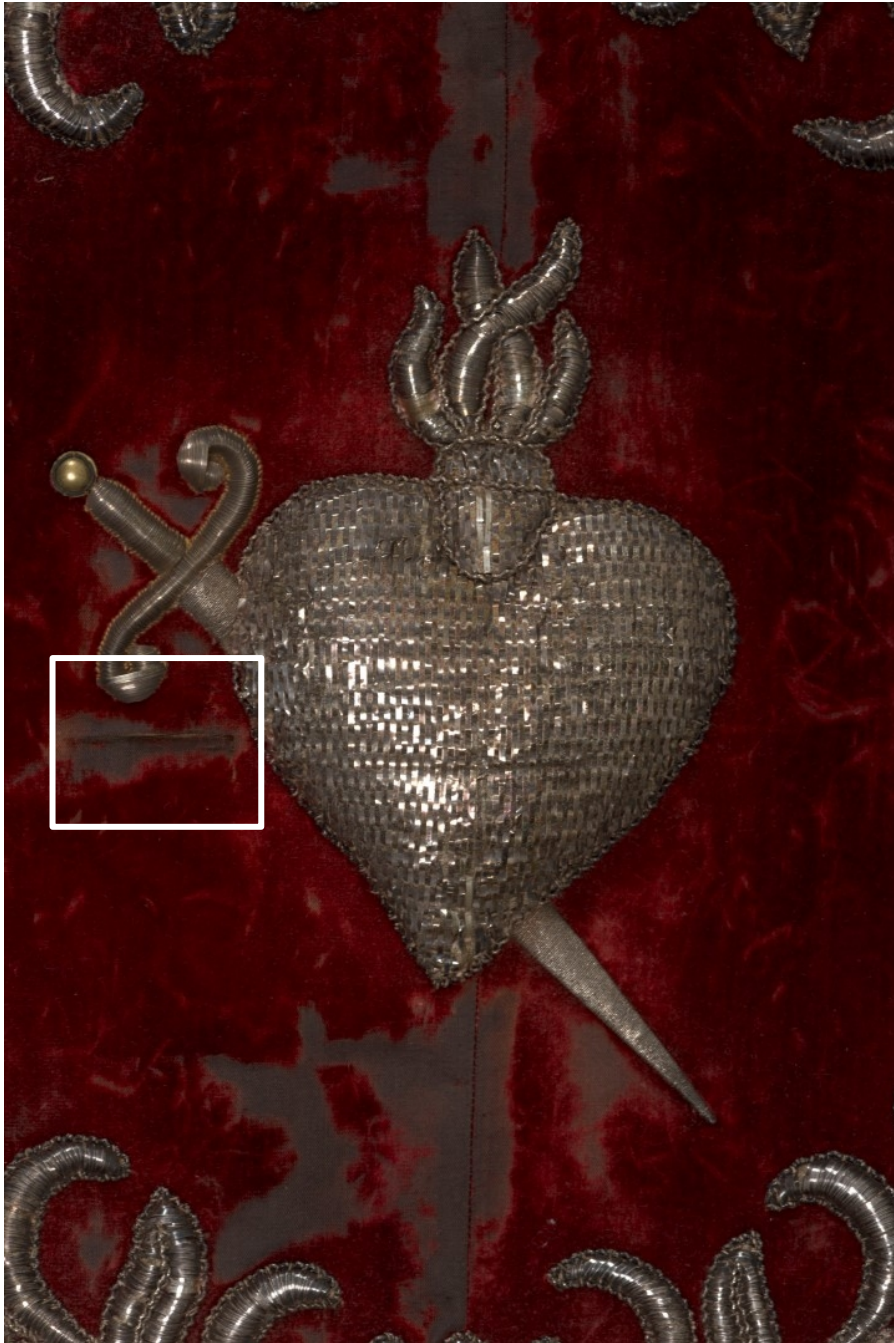
Figura 68

Esta alteración se produce en el techo de modo muy puntual, junto al corazón de la parte inferior rodeado de la corona bordada. Esta rotura aunque no es muy grande, presenta un tamaño suficiente como para que deje ver la entretela que está dispuesta bajo este elemento. Es posible que esta rotura se deba a algún enganche o colocación de algún elemento que haya podido desgarrar el tejido hasta el punto de producir dicha rotura.

Rotura del terciopelo en la zona del techo

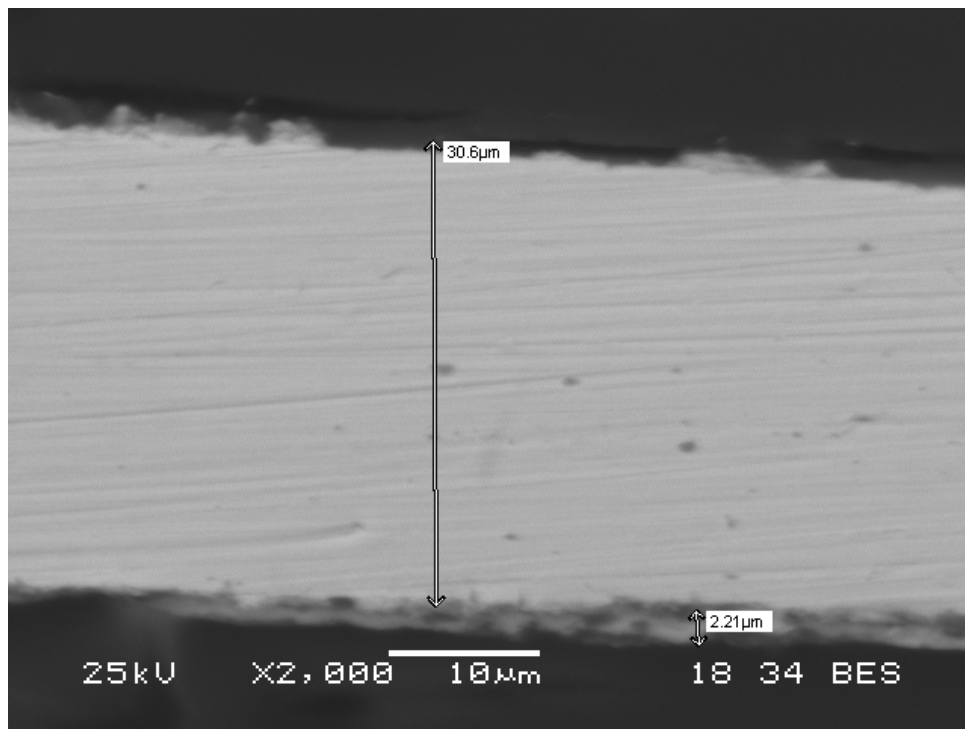
Figura 5. Fotografía al microscopio electrónico de barrido en modo de electrones retrodispersado.

La composición química elemental de aleación base es de plata al 98,98% y cobre al 1,02%. En la superficie se detecta sulfuro de plata y cloruro de plata en pequeñas cantidades. La muestra presenta un espesor de 30,6 μm y un recubrimiento de 2,21 μm de sulfuros y/o cloruros. No se observan apenas inclusiones en la matriz metálica.

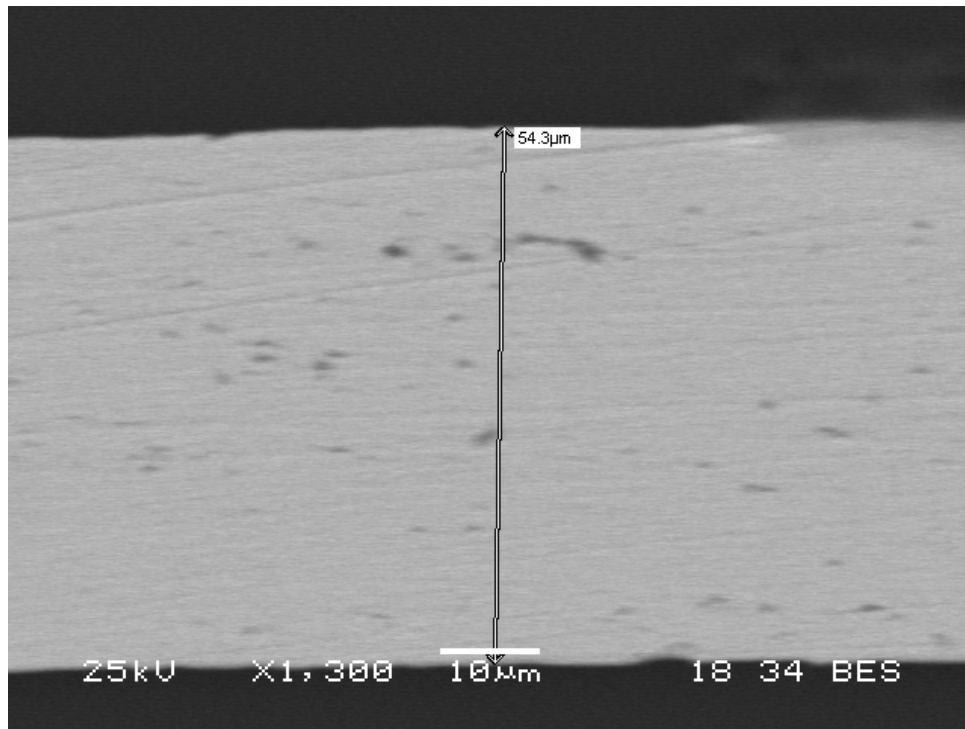
Figura 8. Fotografía al microscopio electrónico de barrido en modo de electrones retrodispersados.

La composición química elemental de aleación base es de plata al 99,95% y cobre al 0,05%, con abundante inclusiones de cuarzo y escasos recubrimientos de sulfuro de plata sin cloruros. La muestra tiene un espesor de 54,3 μm.

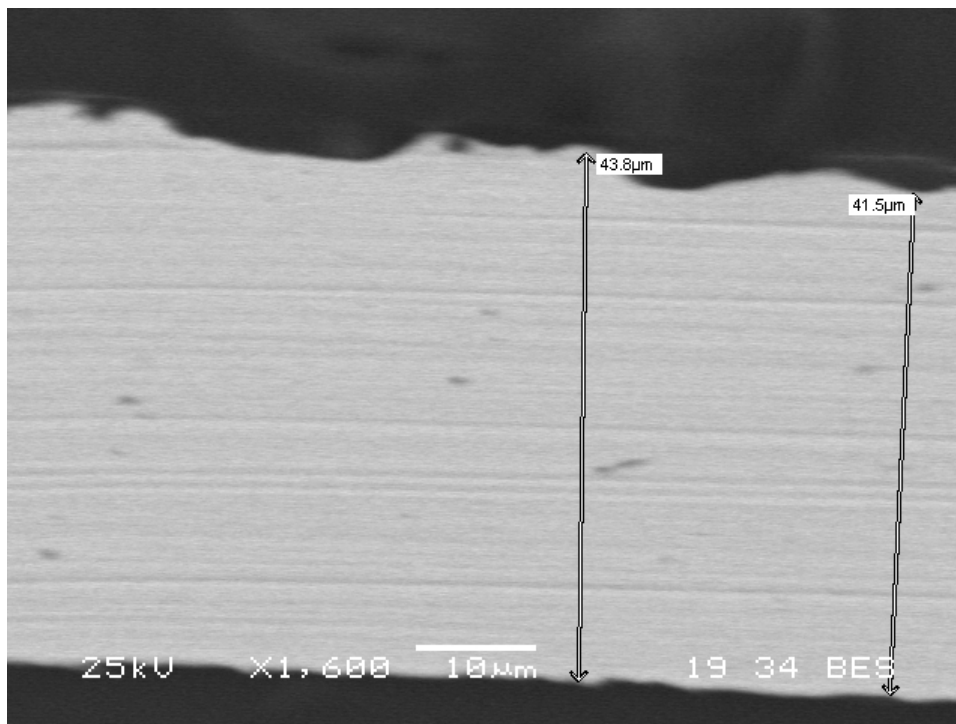
Figura 11. Fotografía al microscopio electrónico de barrido en modo de electrones retrodispersados.

La composición química elemental de aleación base es de plata al 100%, además presenta en la superficie sulfuros y cloruros de plata. La superficie superior es irregular. La muestra tiene un espesor entre 41,5 y 43,8 µm.

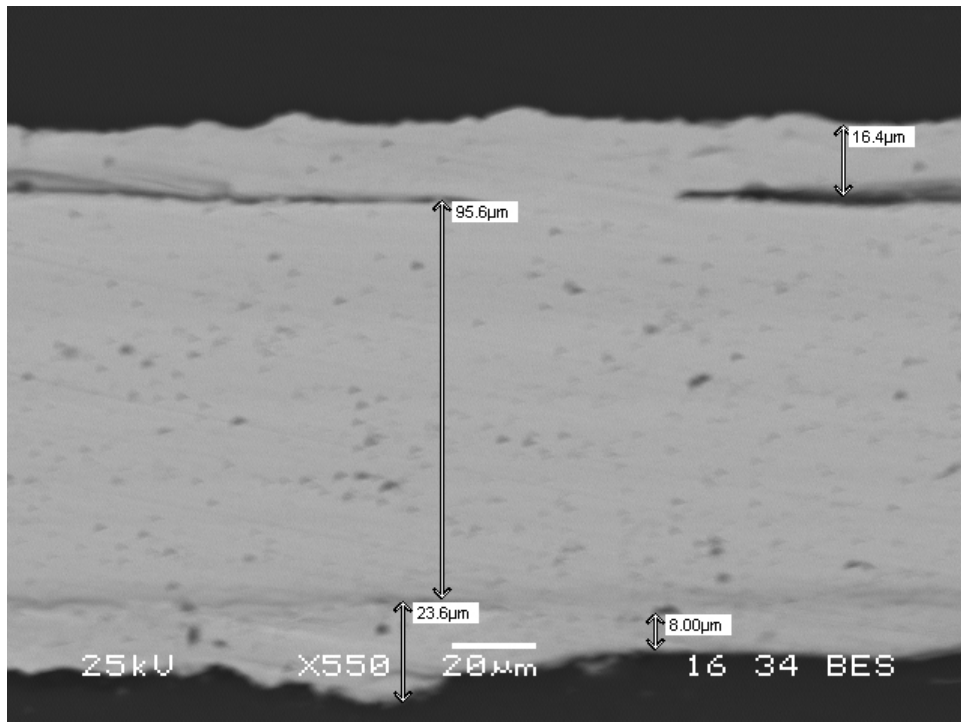
Figura 14. Fotografía al microscopio electrónico de barrido en modo de electrones retrodispersados.

La composición química elemental de aleación base es de plata al 100%, además presenta en la superficie sulfuro de plata. La muestra tiene una matriz con 95,6 μm de espesor y presenta en la superficie unos recubrimientos superficiales de la misma composición química que la matriz base, posiblemente aplicado durante el proceso de fabricación. La capa inferior es heterogénea y mide entre 8 y 23,6 μm, mientras que el recubrimiento inferior tiene 16,4 μm. Presenta abundantes inclusiones de cuarzo en la matriz metálica.

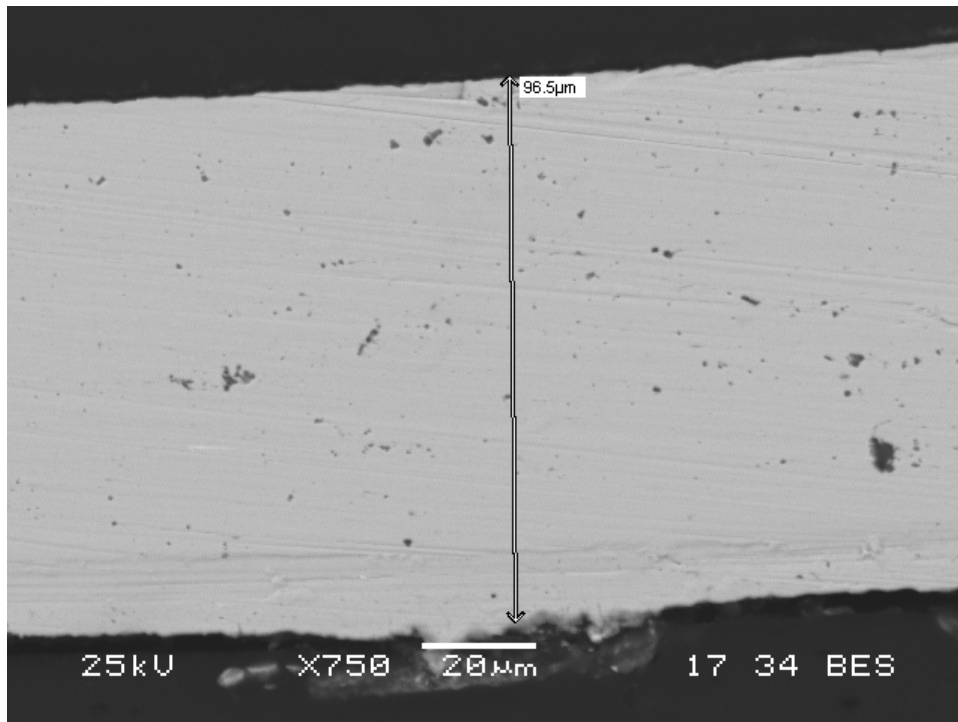
Figura 17. Fotografía al microscopio electrónico de barrido en modo de electrones retrodispersados.

La composición química elemental de aleación base es de plata al 100%, además presenta en la superficie sulfuros de plata. La muestra tiene un espesor de 96,5 μm.

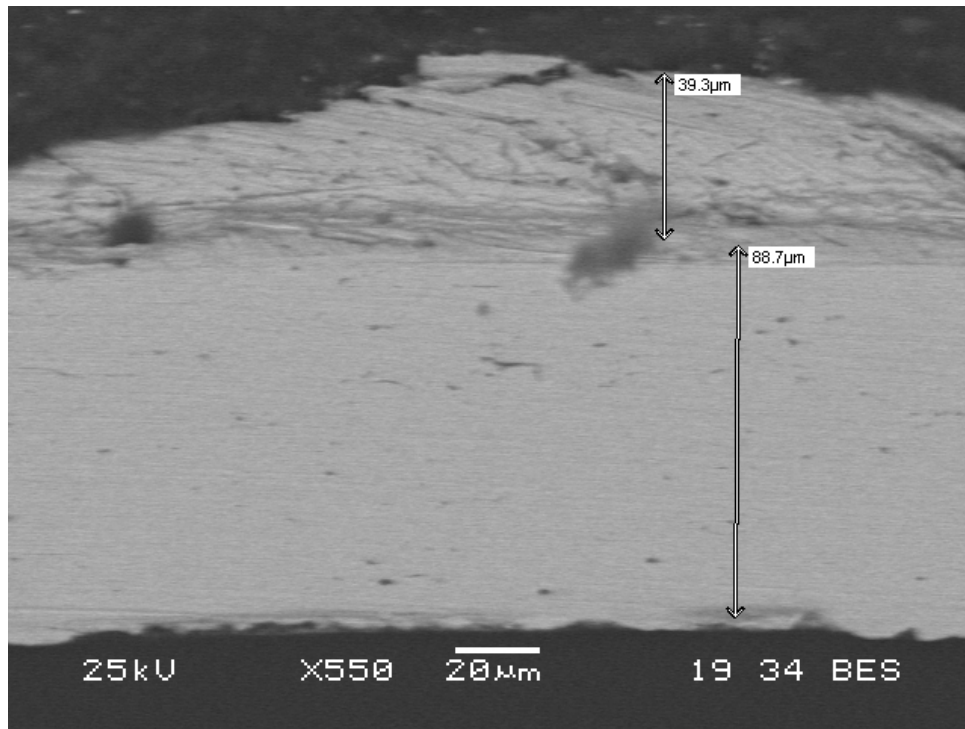
Figura 20. Fotografía al microscopio electrónico de barrido en modo de electrones retrodispersados.

La composición química elemental de aleación base es de plata al 100%, además presenta en la superficie sulfuros de plata. La muestra tiene un espesor entre 88,7 µm. En la superficie presenta una capa irregular en la zona superior de la misma composición que la matriz base y con un espesor de 39,3 µm, probablemente realizado por electrodeposición durante el proceso de fabricación.

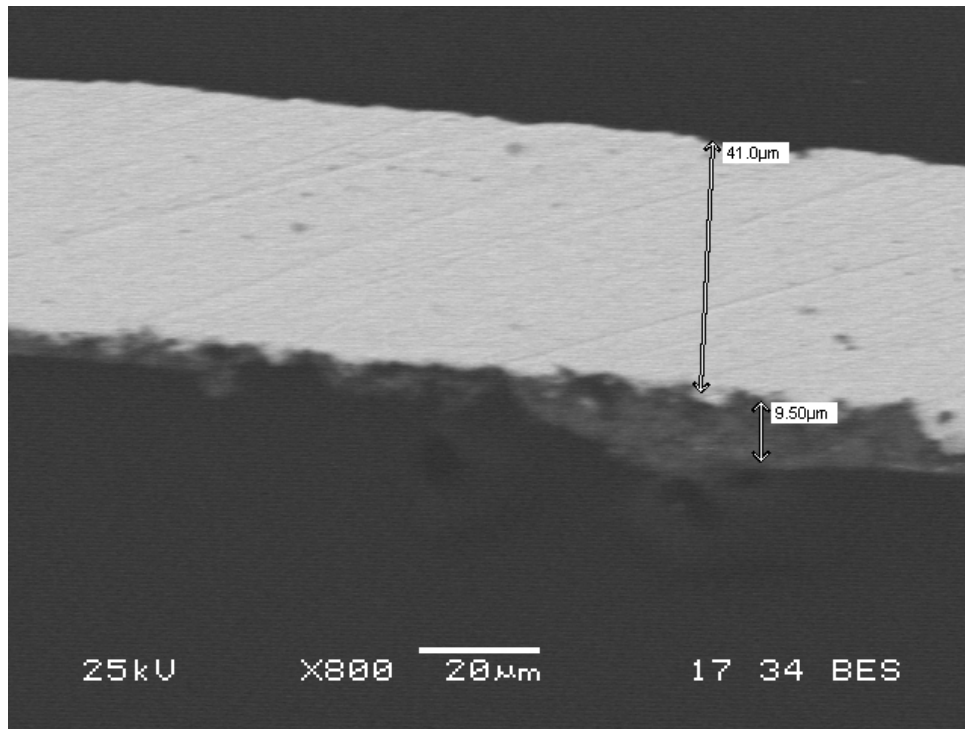
Figura 23. Fotografía al microscopio electrónico de barrido en modo de electrones retrodispersados.

La composición química elemental de aleación base es de plata al 98,81% y cobre al 1,19%, además presenta en la superficie sulfuros y cloruros de plata. La muestra tiene un espesor de 41 μm y la corrosión alcanza un espesor de 9,5 μm en la parte inferior.

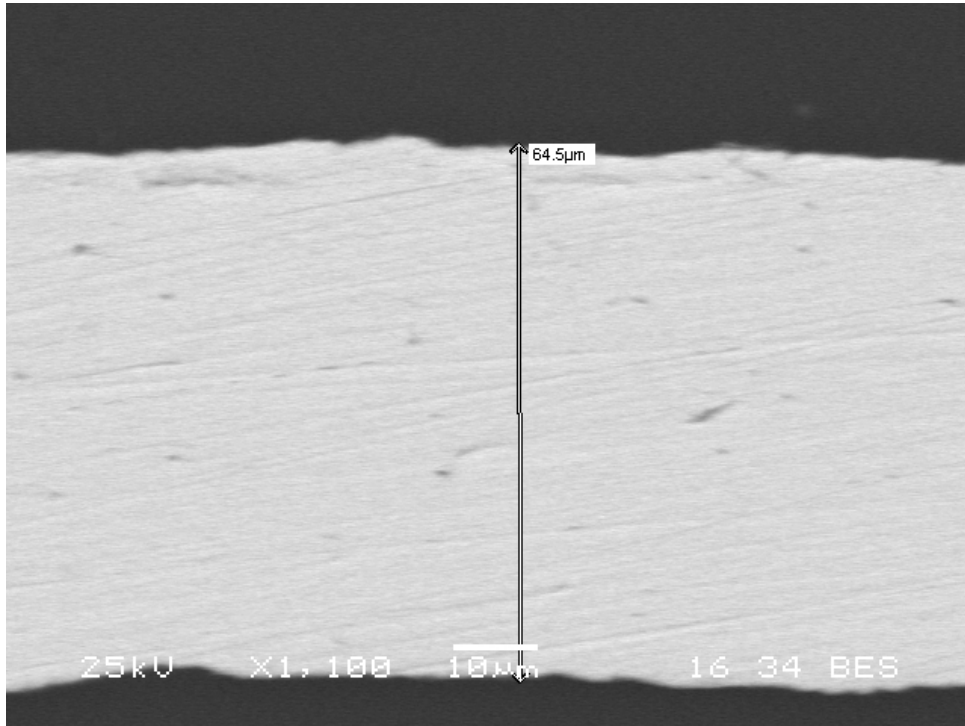
Figura 26. Fotografía al microscopio electrónico de barrido en modo de electrones retrodispersados.

La composición química elemental de aleación base es de plata al 100%, además presenta en la superficie sulfuros y cloruros de plata. La muestra tiene un espesor de 64,5 μm .

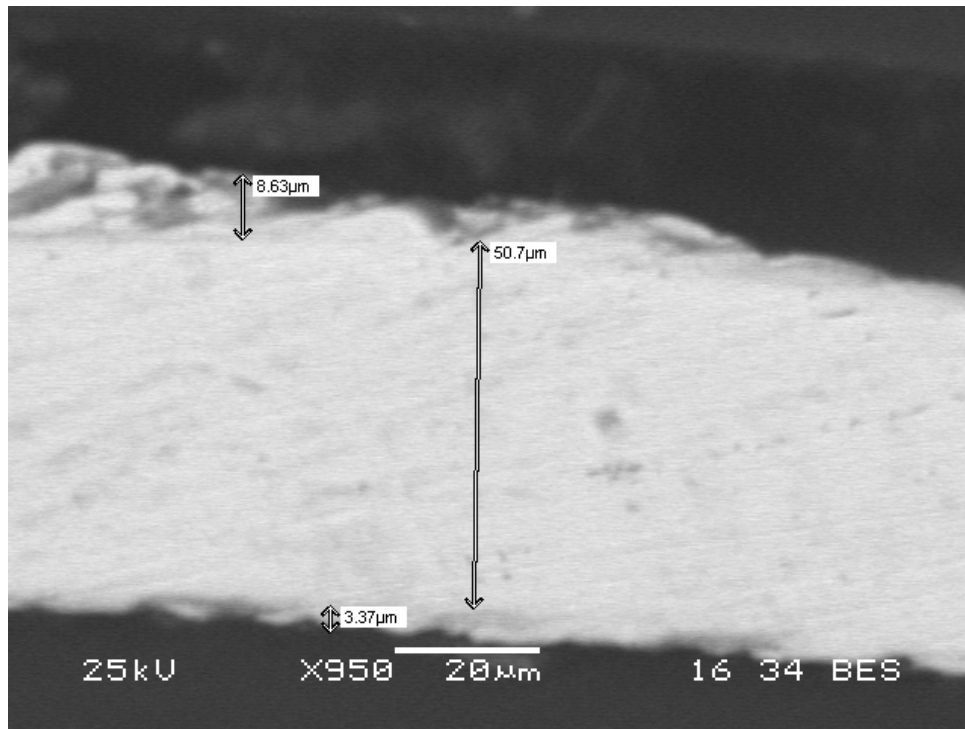
Figura 29. Fotografía al microscopio electrónico de barrido en modo de electrones retrodispersados.

La composición química elemental de aleación base es de plata al 98,5% y cobre al 1,5%, además la superficie superior presenta sulfuros de plata. La muestra tiene una matriz con 50,7 μm de espesor, un recubrimiento de la misma aleación de la matriz con 8,63 μm en la parte superior y 3,37 μm en la zona inferior.

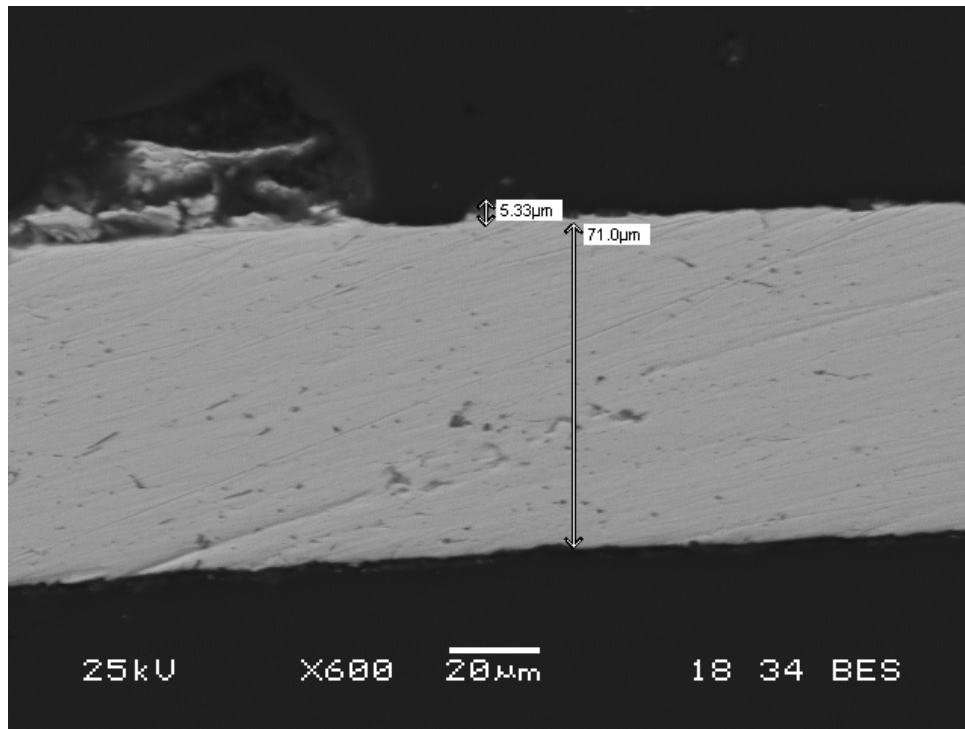
Figura 32. Fotografía al microscopio electrónico de barrido en modo de electrones retrodispersados.

La composición química elemental de aleación base es de plata al 100%, además la muestra presenta sulfuros de plata. La muestra tiene un espesor de 71 μm y un recubrimiento de productos de corrosión de 5,33 μm en la zona superior.

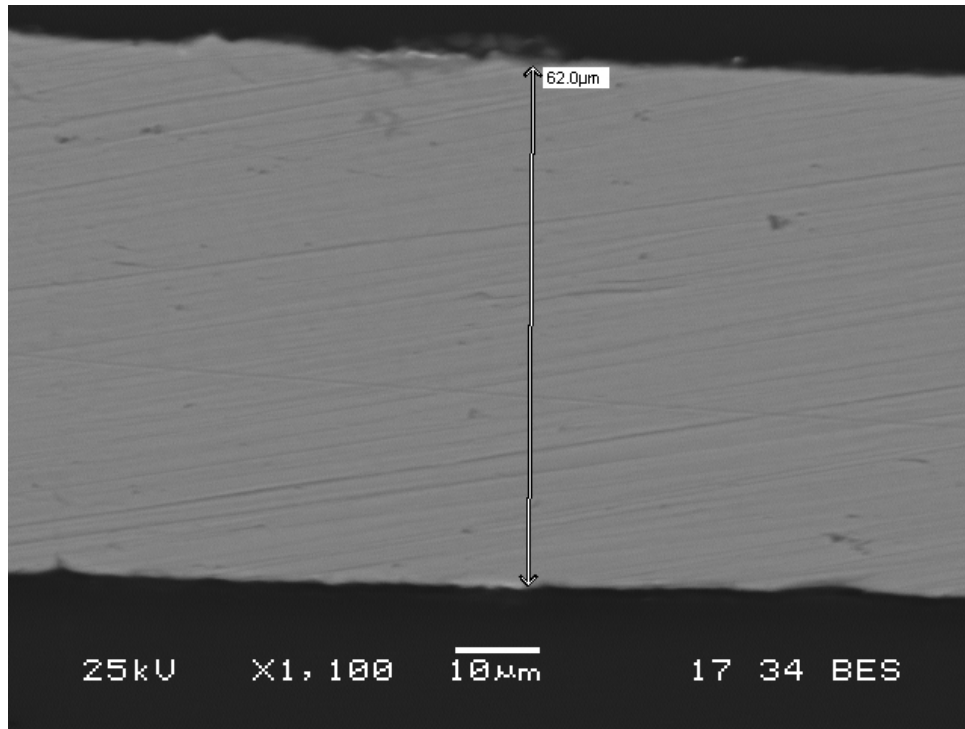
Figura 35. Fotografía al microscopio electrónico de barrido en modo de electrones retrodispersados.

La composición química elemental de aleación base es de cobre al 100% con un ligero recubrimiento de plata al 100%, además la superficie superior presenta sulfuros de plata. La muestra tiene un espesor de 62 μm y el recubrimiento 1,13 μm.

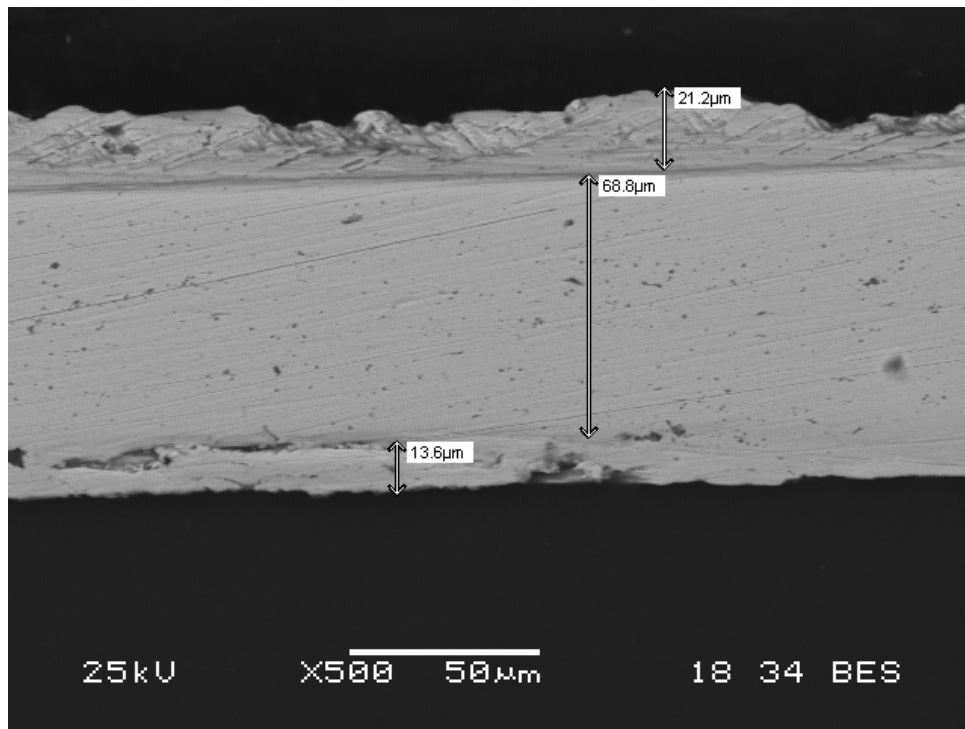
Figura 38. Fotografía al microscopio electrónico de barrido en modo de electrones retrodispersados.

La composición química elemental de aleación base es de 98,84% y de cobre al 1,16%, además presenta en la superficie sulfuro de plata. Contiene un recubrimiento de con la misma aleación. La muestra tiene un espesor de 68,8 μm y el recubrimiento tiene 21,2 μm en la parte superior y 13,6 μm en la zona inferior.
