Proyecto de conservación

Palio Virgen del Valle. Hermandad del Valle. Iglesia de la Anunciación. Sevilla.

Anónimo. Siglo XVIII

Diciembre 2020

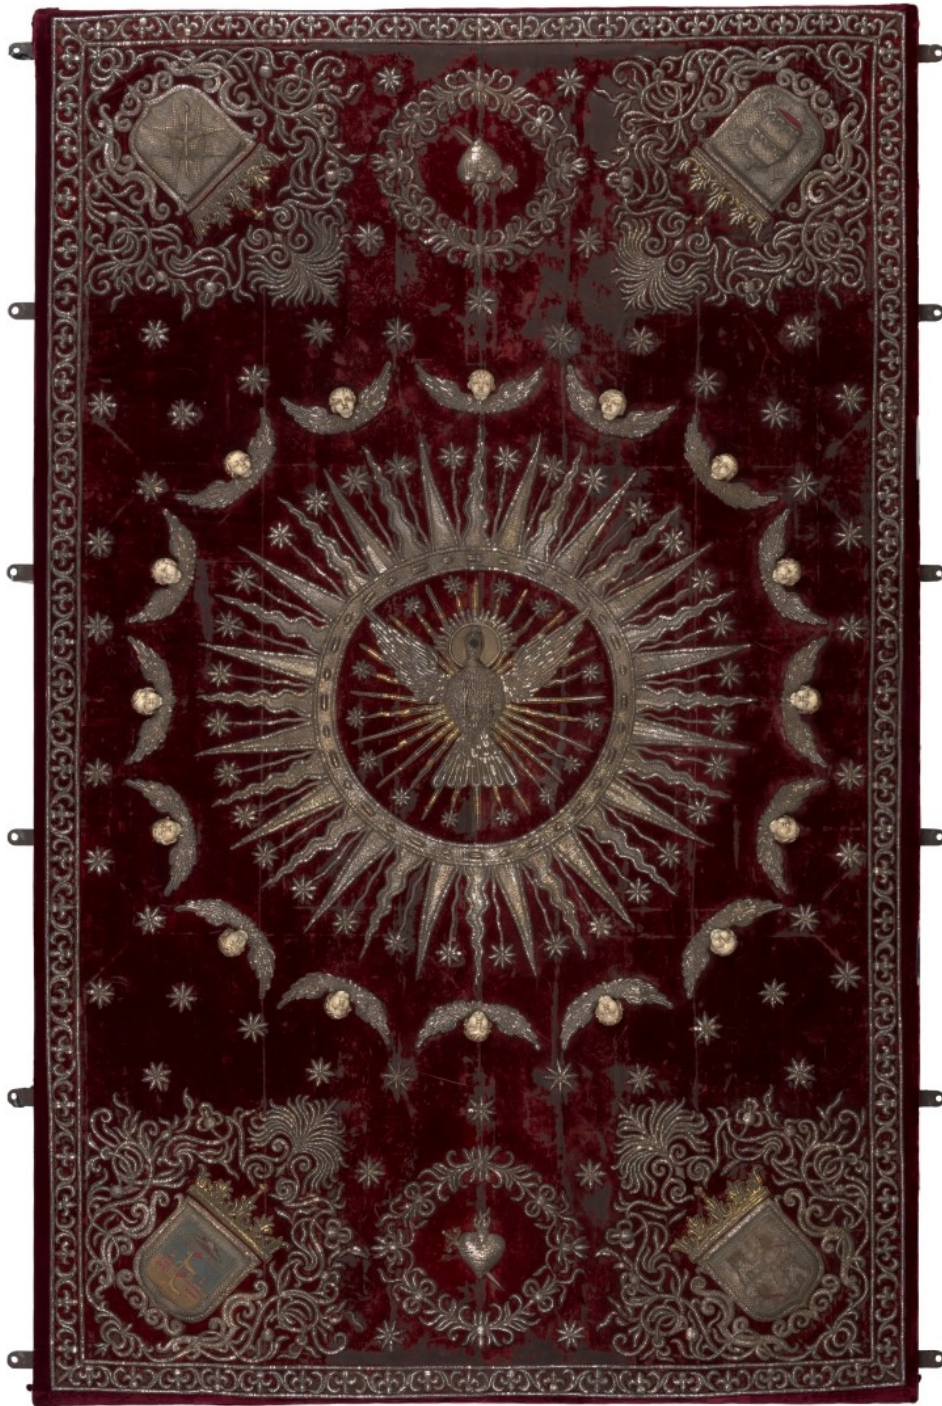
Figura 1

Estado de conservación del techo de palio (anverso)

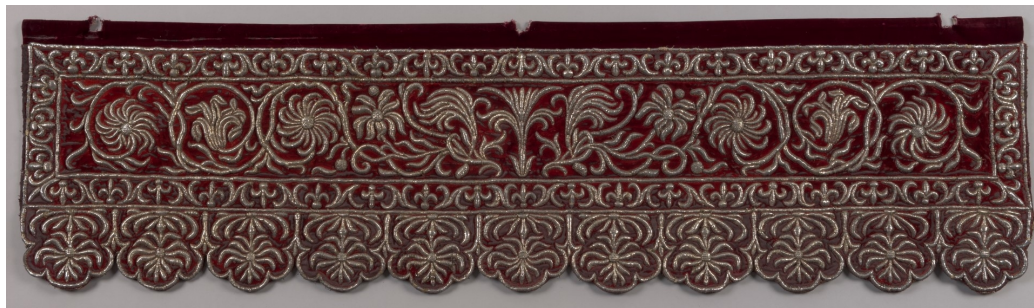
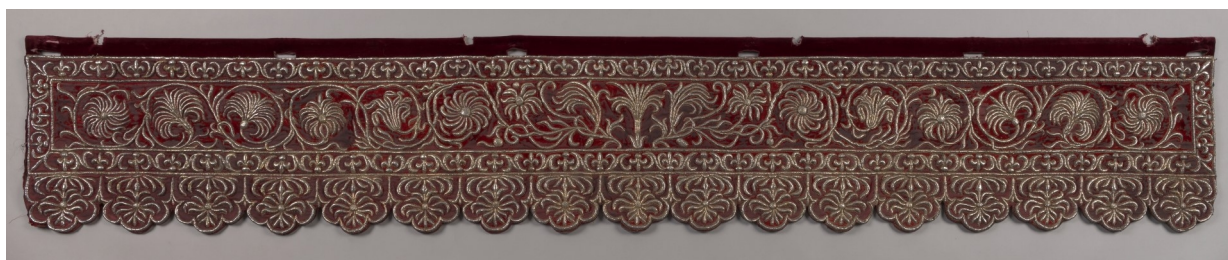
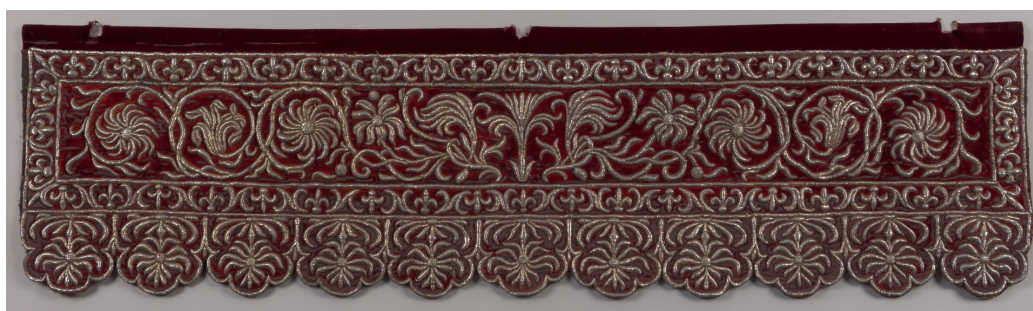
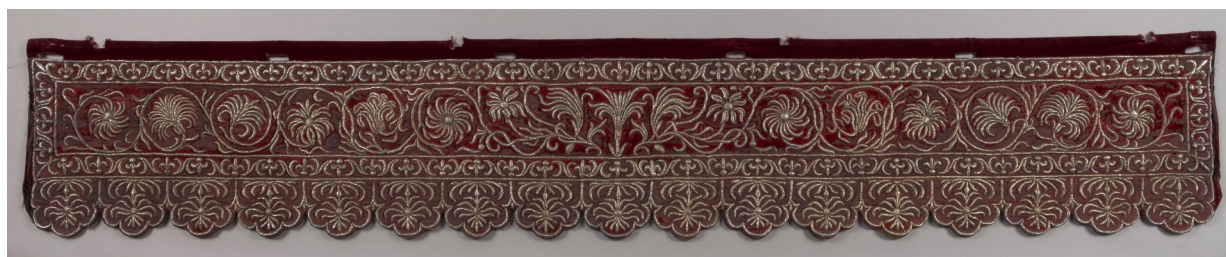
Figura 2

Estado inicial de las bambalinas laterales, delantera y trasera (anverso)

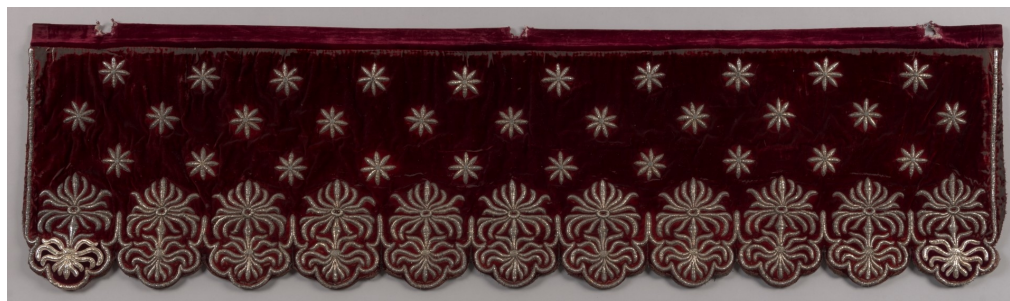
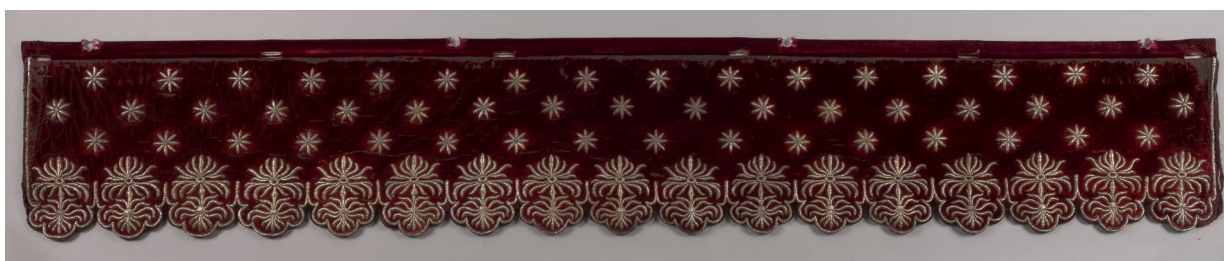
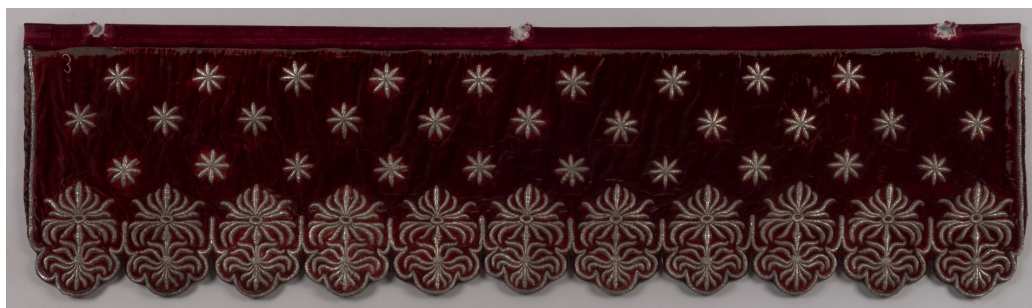
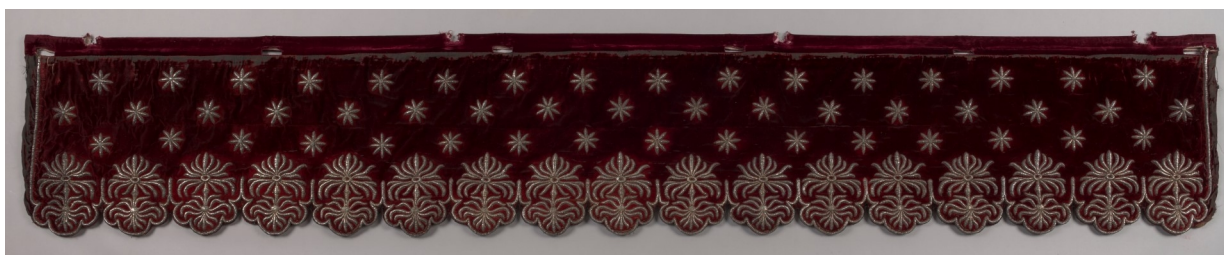
Figura 3

Estado inicial de las bambalinas laterales, delantera y trasera (reverso)

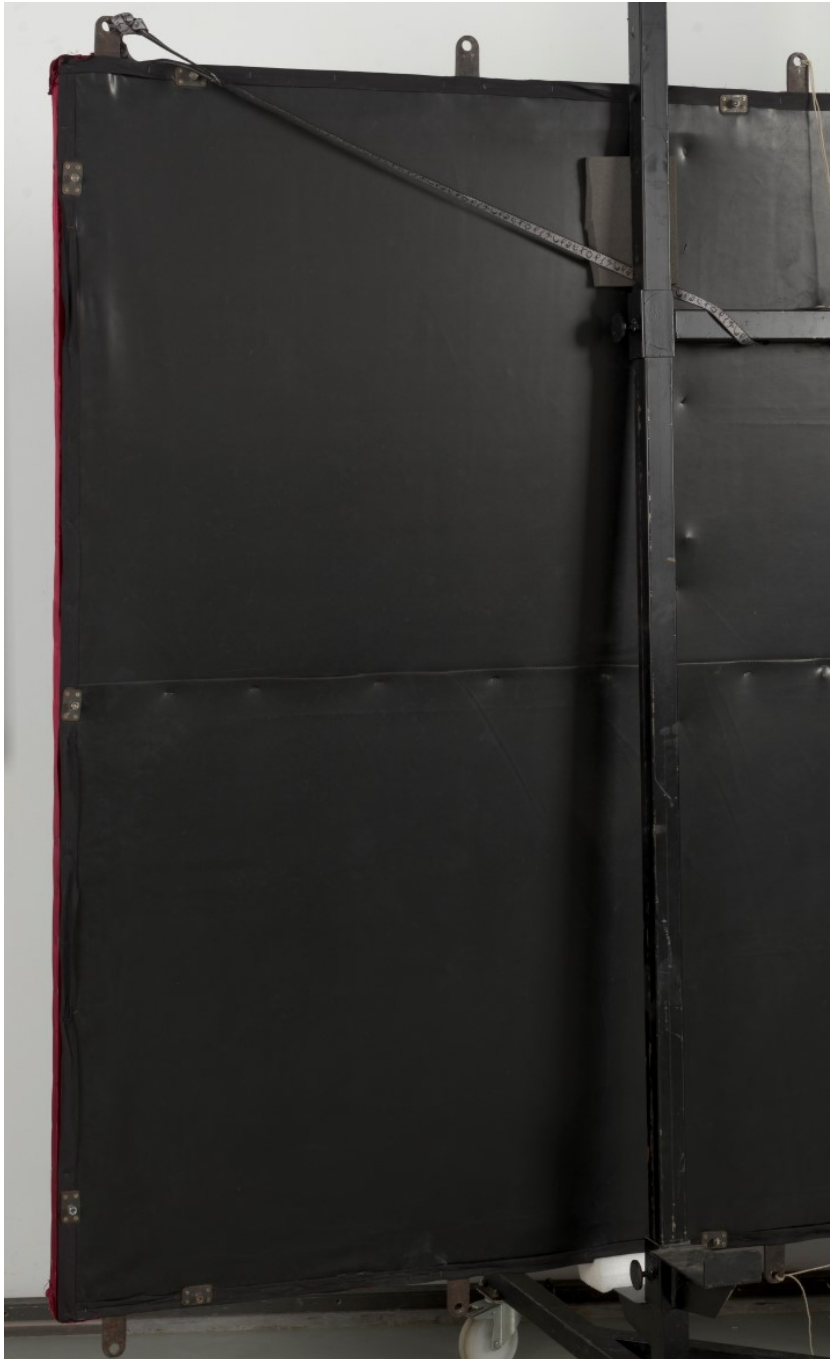
Figura 4

Sistema de unión mediante grapas de la trasera plástica azul. Elementos metálicos para el anclaje del techo a las bambalinas (pletinas y pernos)

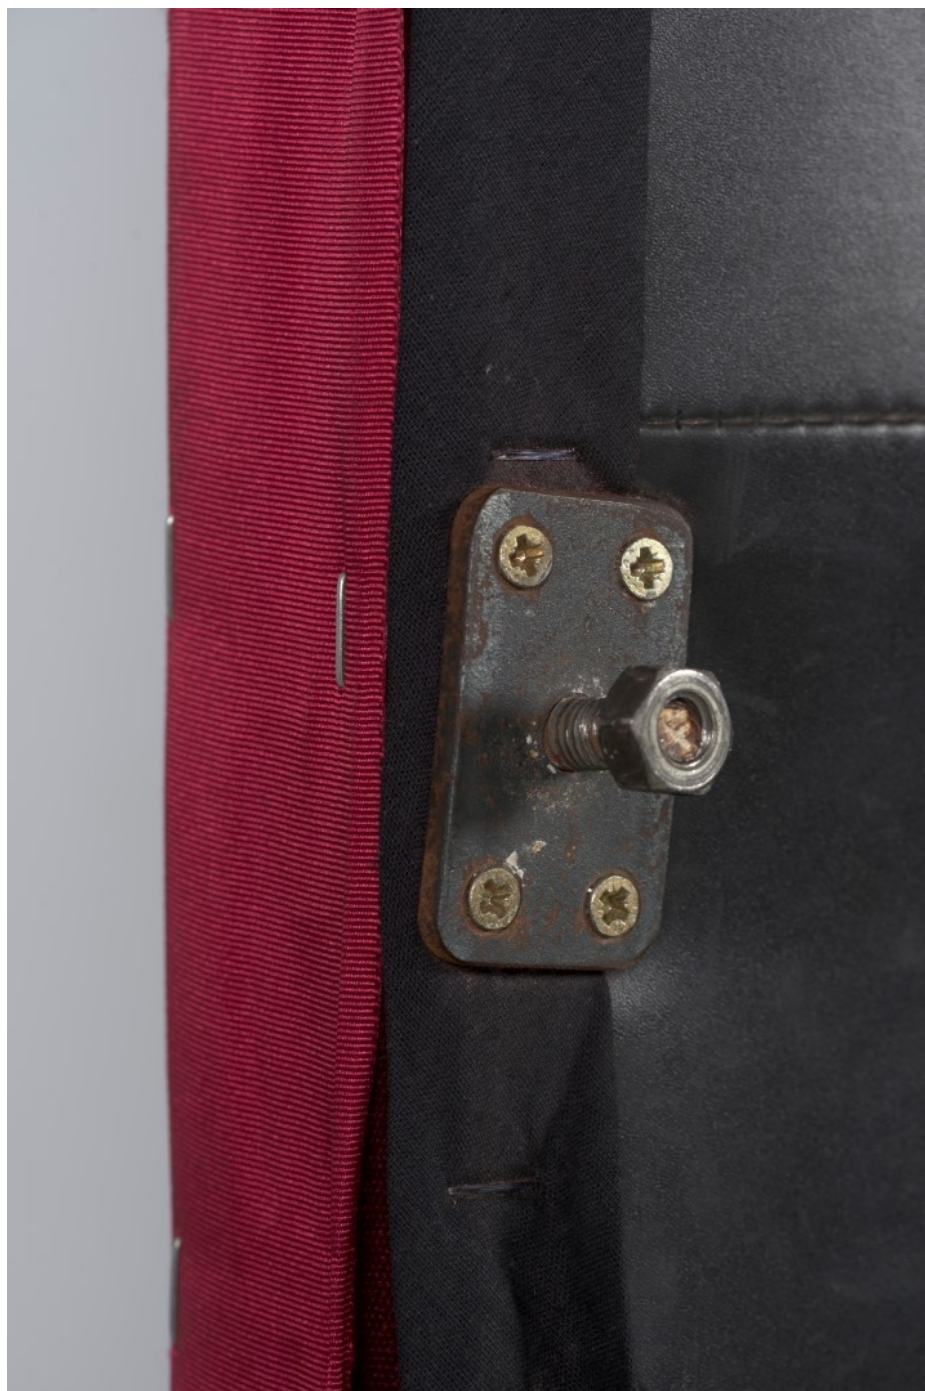
Figura 5

Sistema de unión mediante grapas de la trasera plástica azul. Elementos metálicos para el anclaje del techo a las bambalinas (pletinas y pernos)

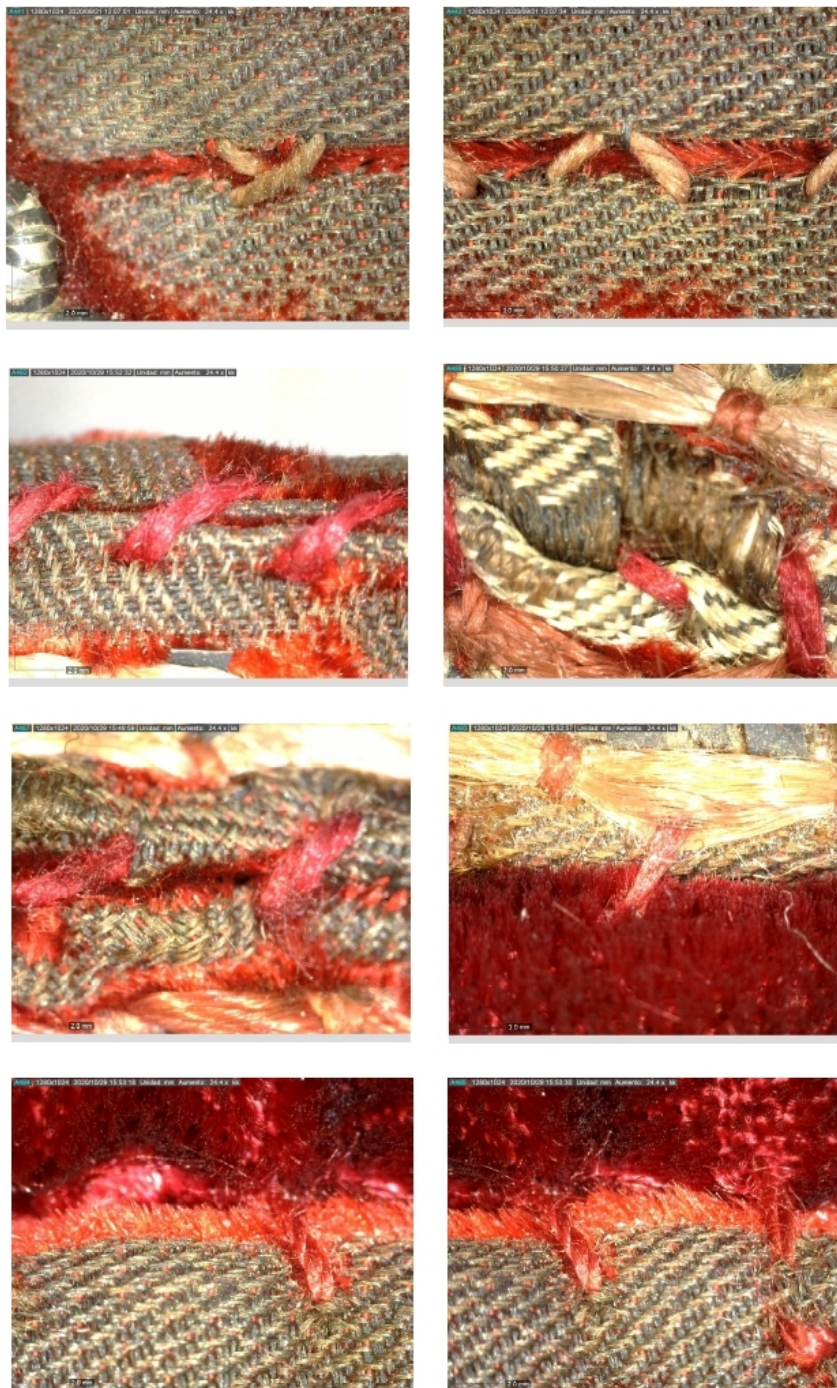
Figura 14

Costuras de unión de las piezas del techo de palio, de las diferentes caras de las bambalinas en la zona inferior y de las piezas del sistema de suspensión de la zona superior de las bambalinas

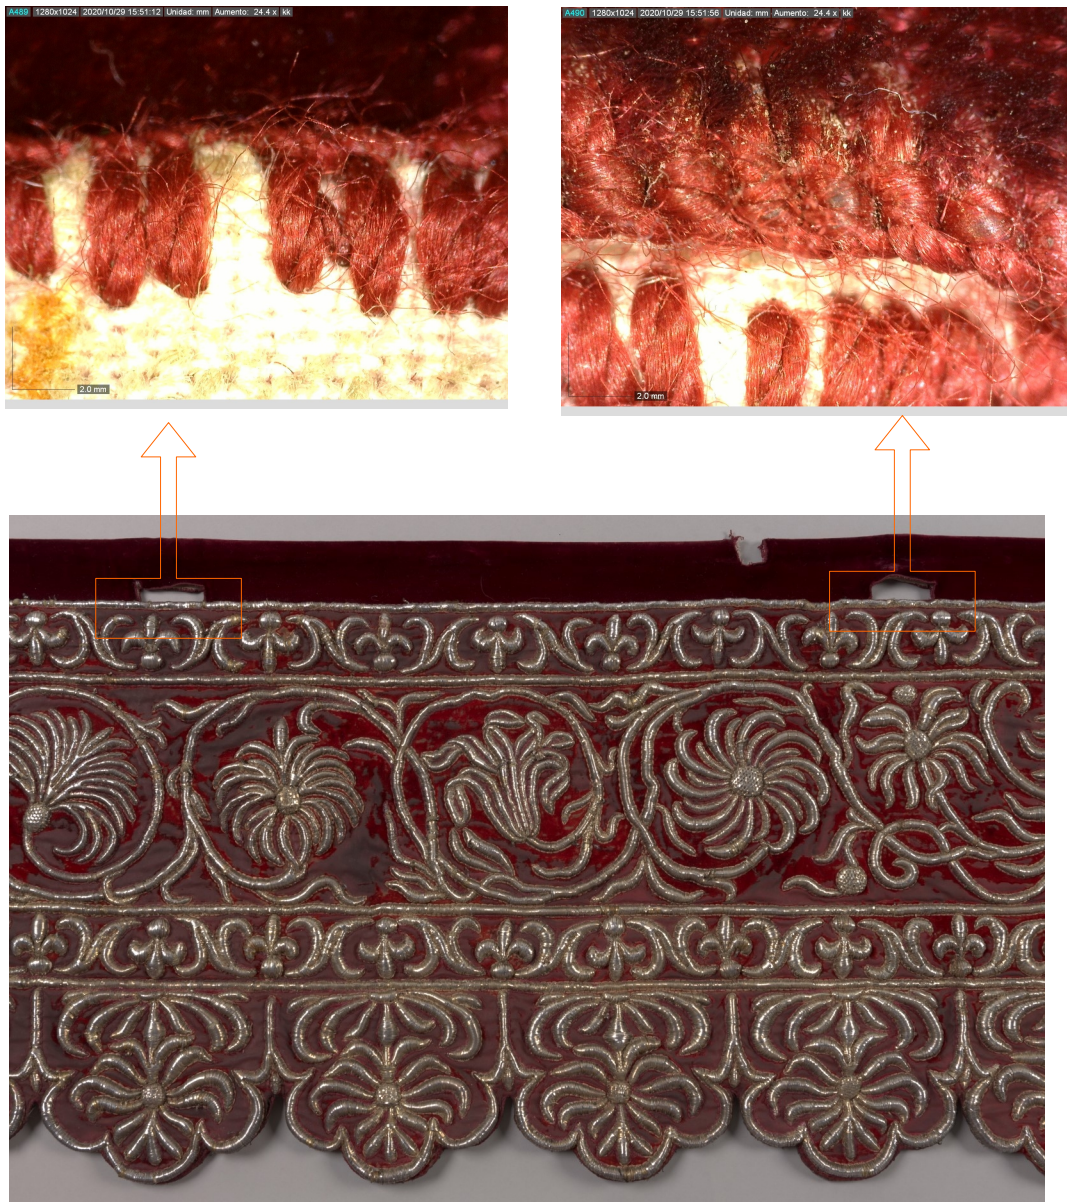
Figura 15

Ubicación de los ojales para el sistema de sujeción de la zona superior de las bambalinas. Remate con punto de festón

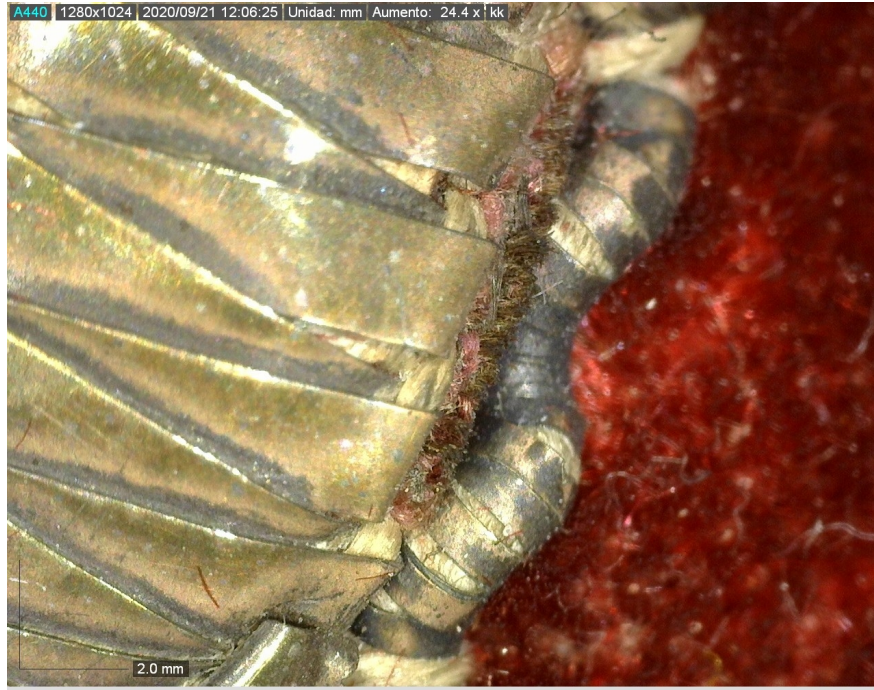
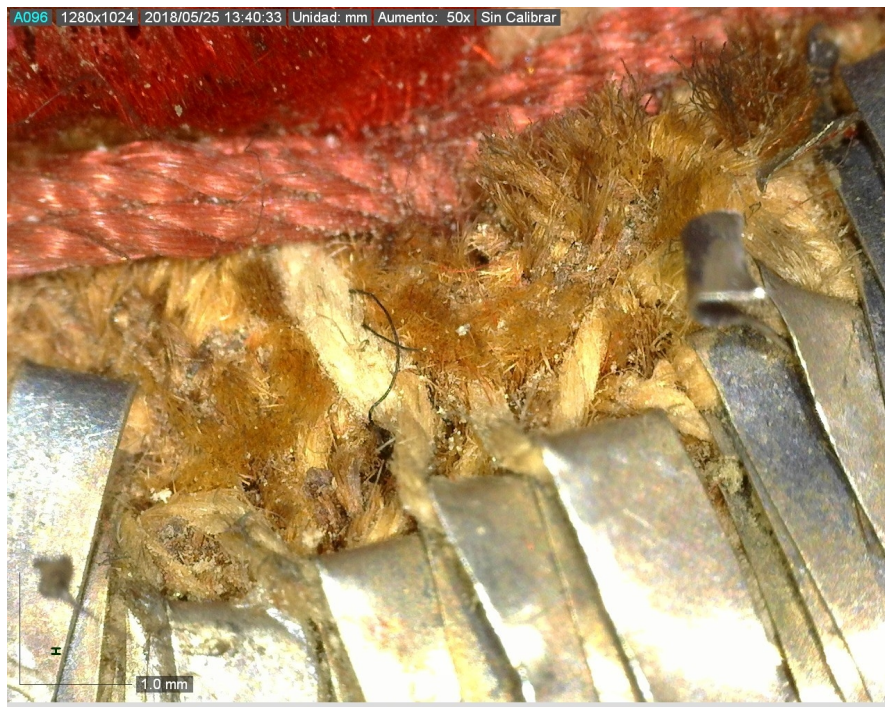
Figura 39

Terciopelos dispuestos en diferentes etapas. Superposición de hojillas

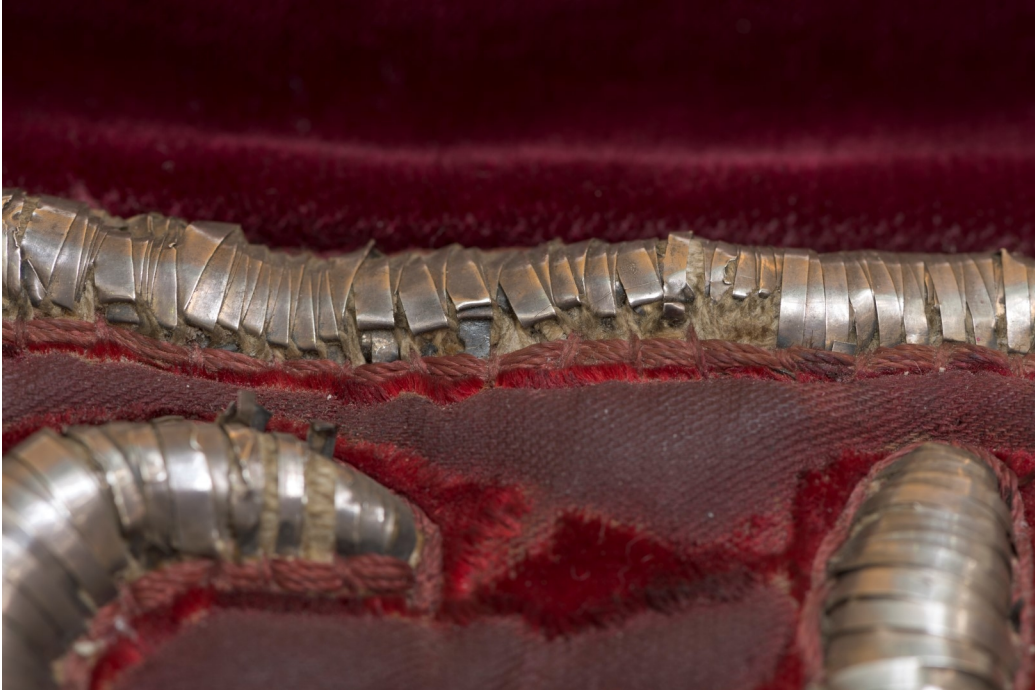
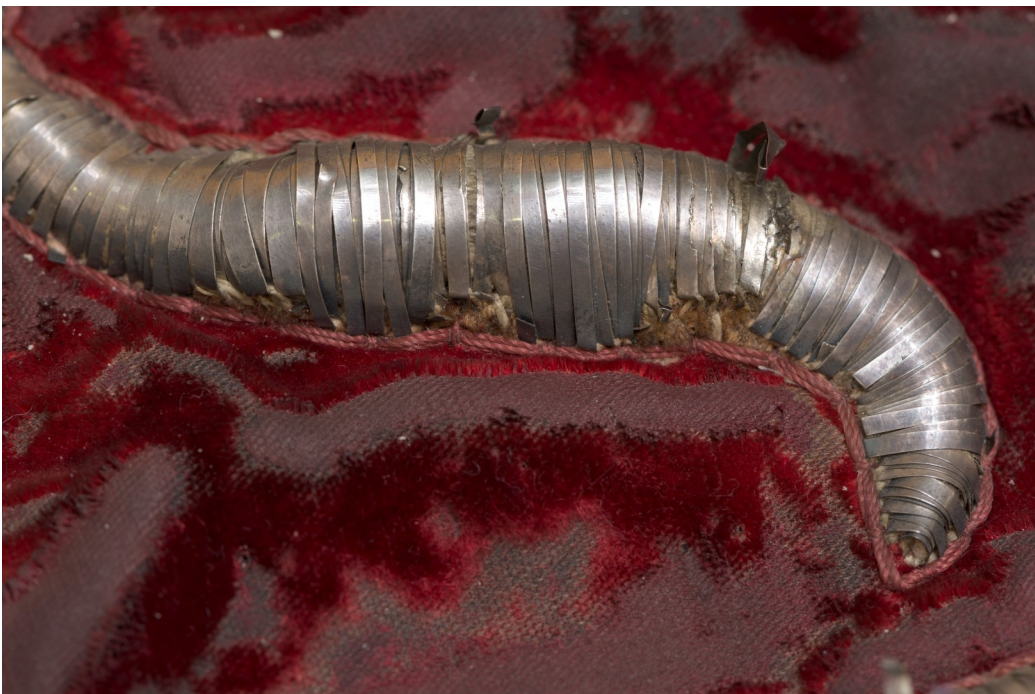
Figura 40

Terciopelos y hojillas dispuestos en diferentes etapas

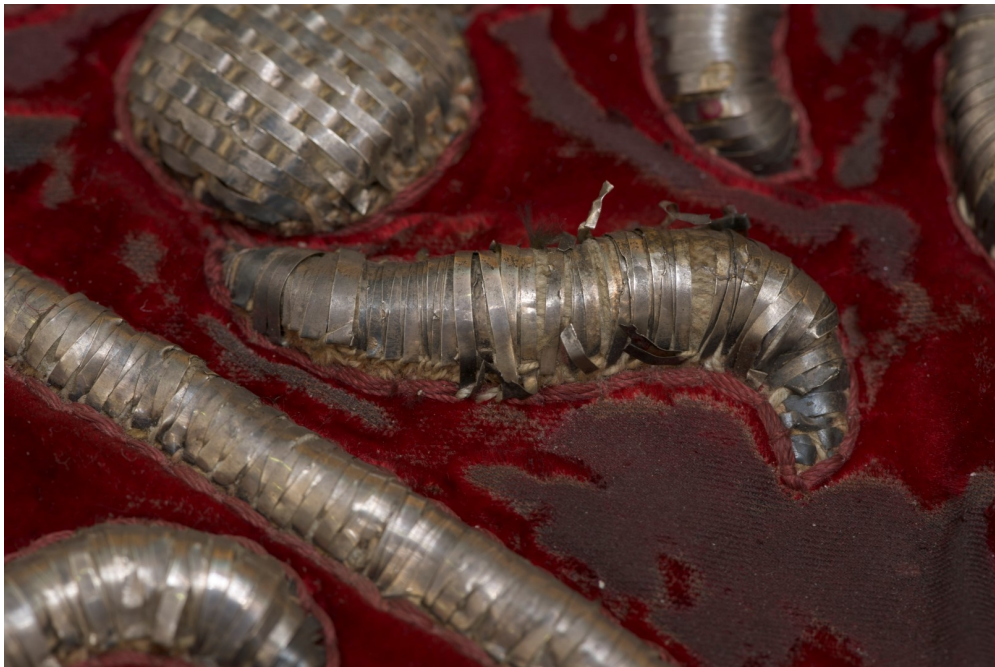
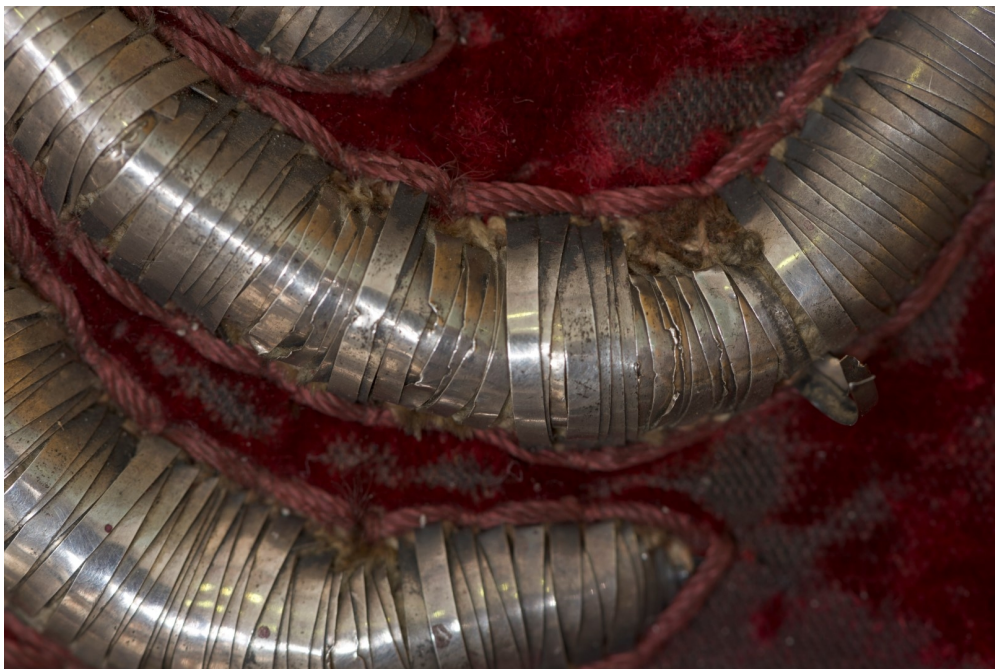
Figura 41

Superposición de capas de hojillas

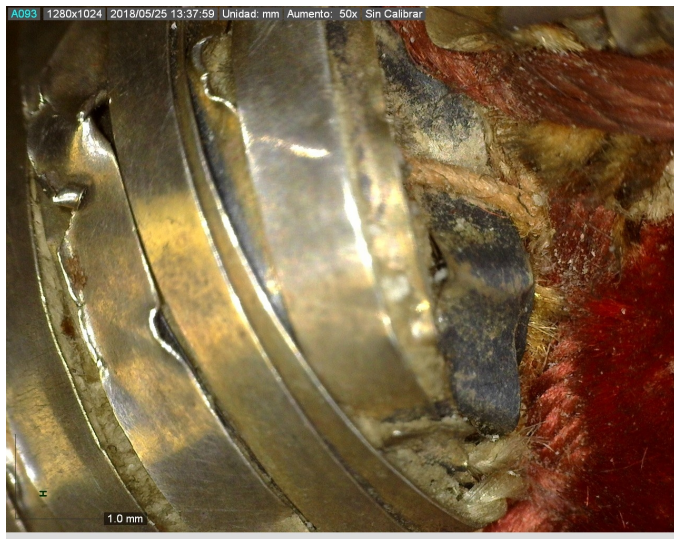
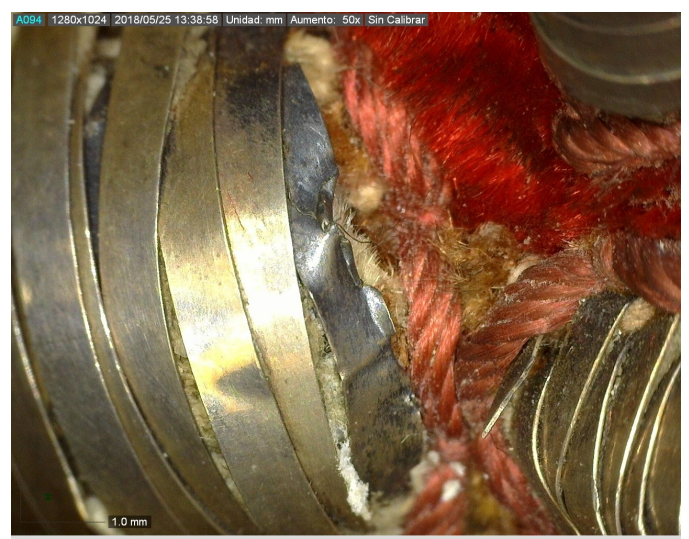
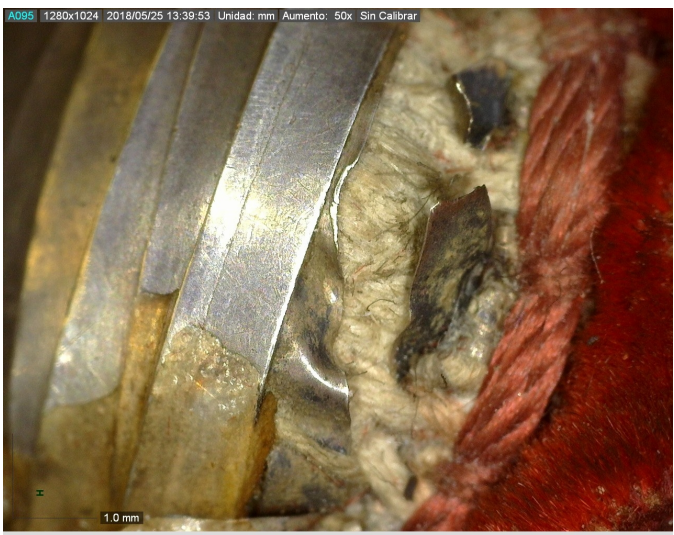
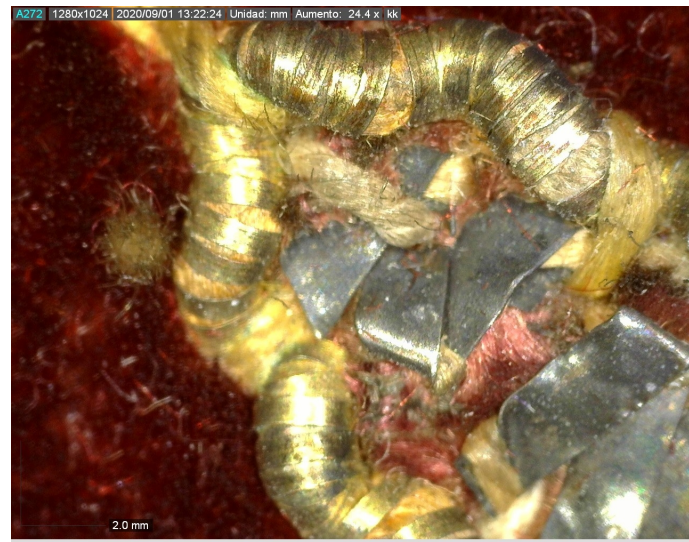
Figura 42

INTERVENCIONES ANTERIORES
Superposición de capas de hojillas

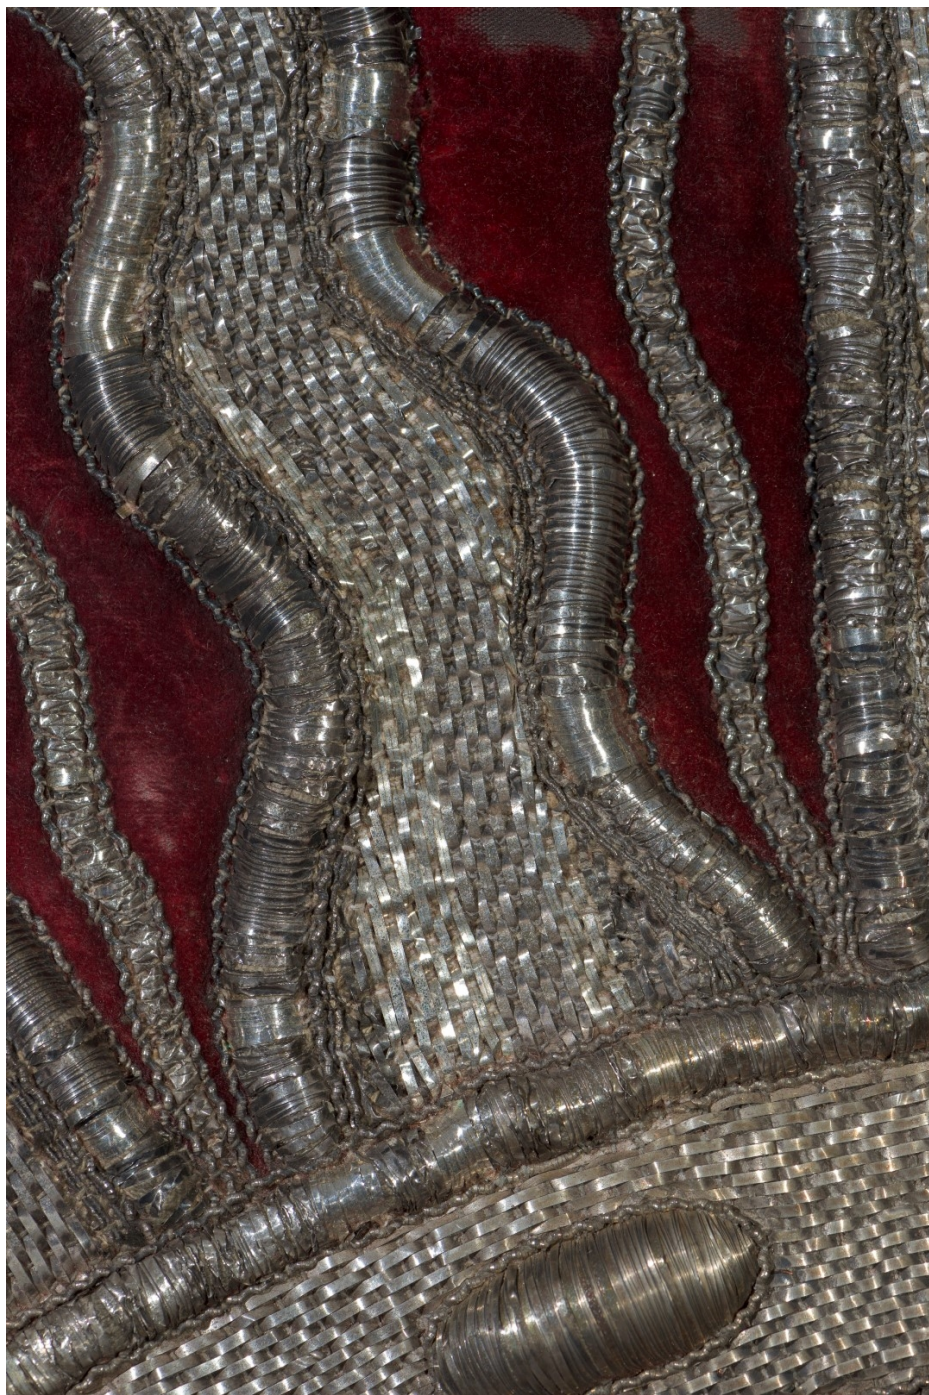
Figura 43

INTERVENCIONES ANTERIORES
Superposición de capas de hojillas

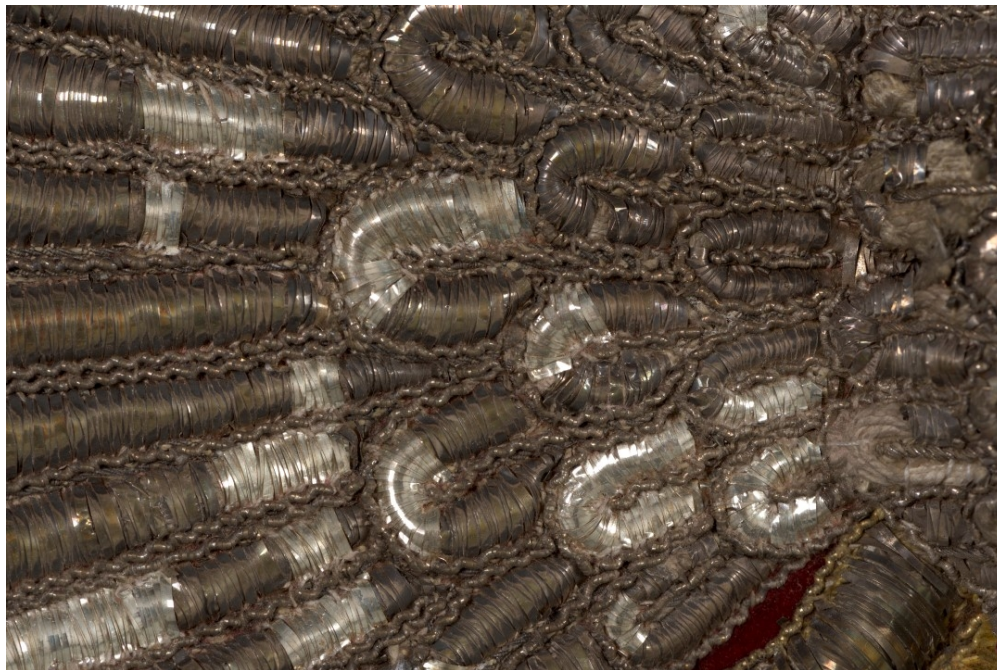
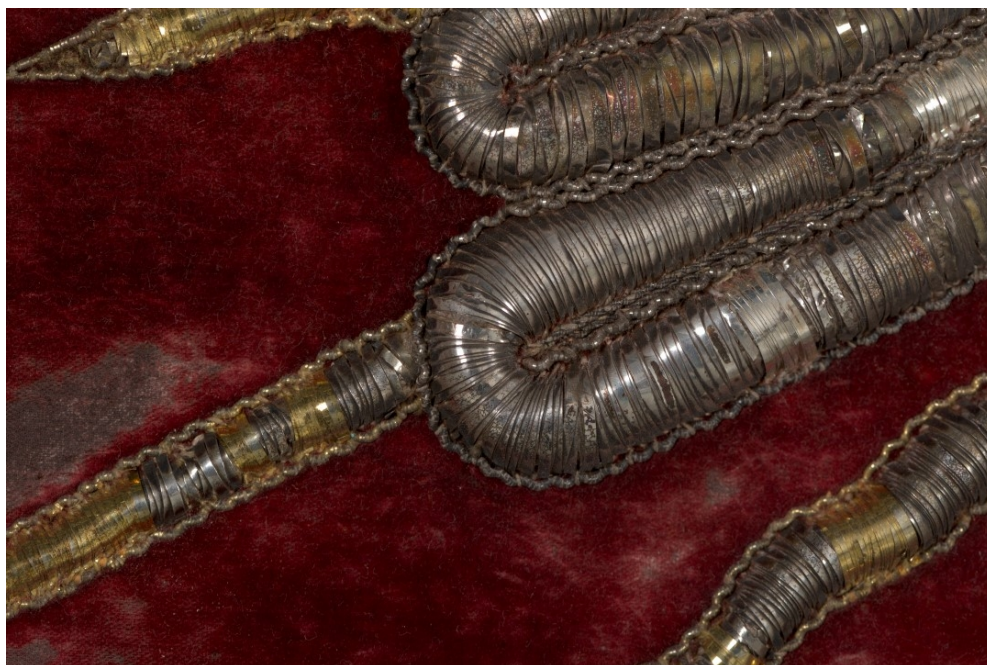
Figura 44

Aplicación de diferentes tipologías de hojillas en la orla central del techo de palio

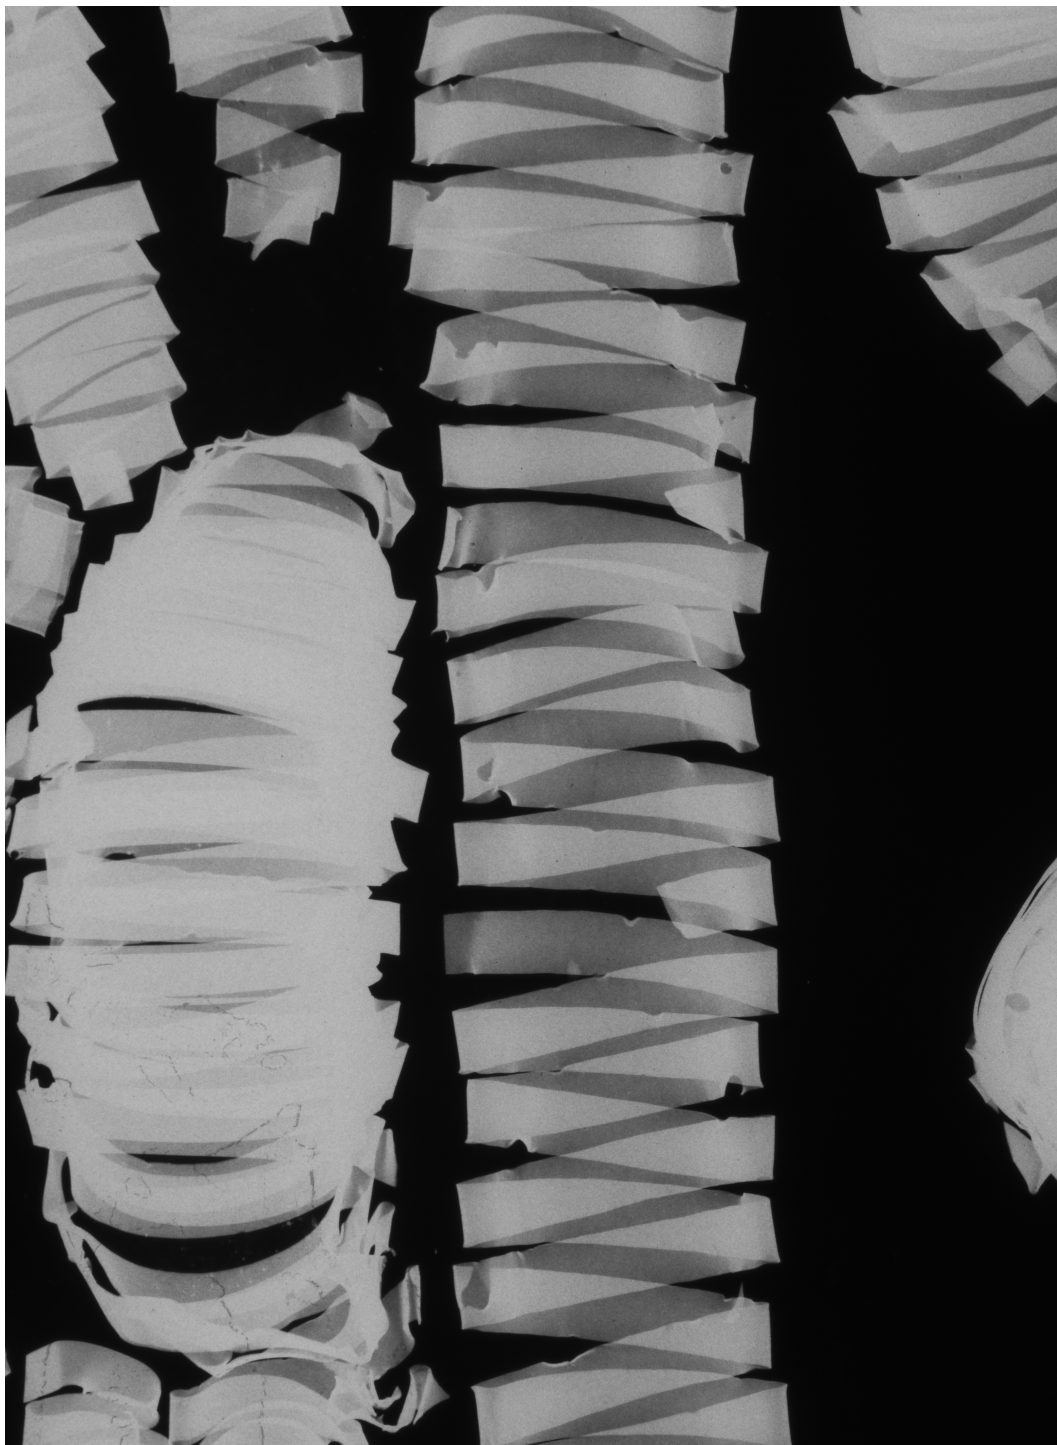
Figura 45

Aplicación de diferentes tipologías de hojillas plateadas y doradas en detalles de los bordados del techo de palio

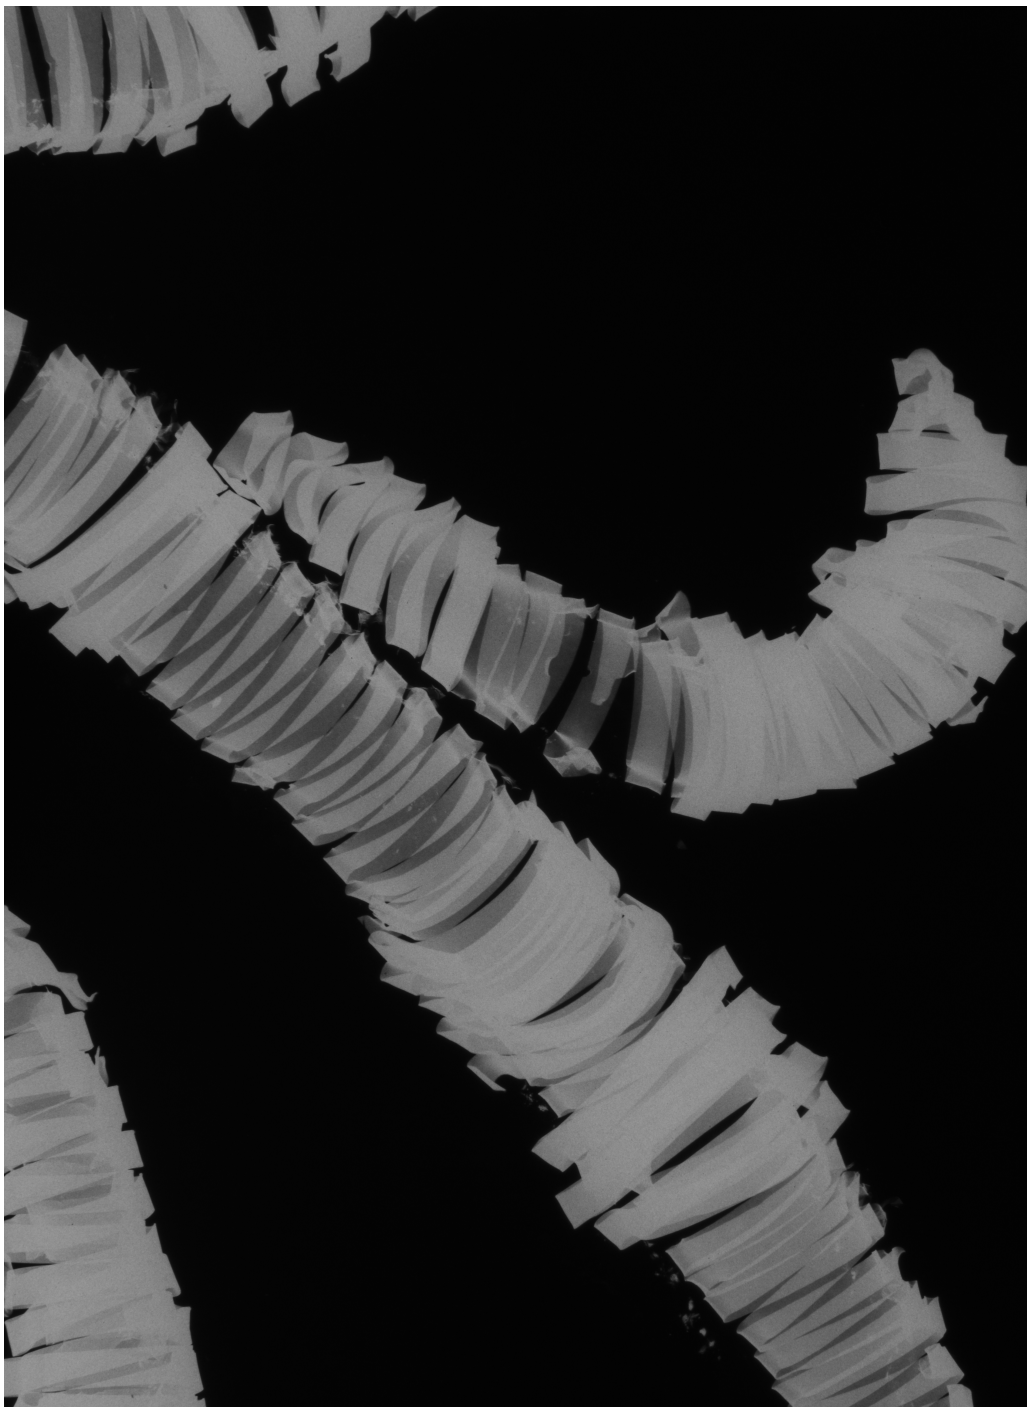
Figura 46

Superposición de capas de hojillas que se evidencian en las radiografías

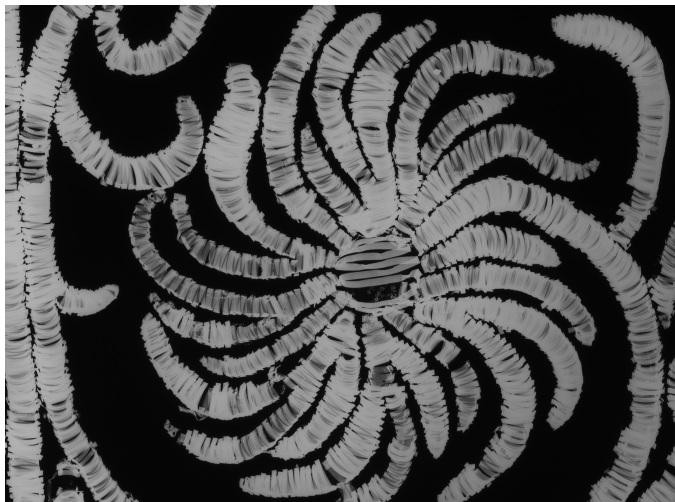
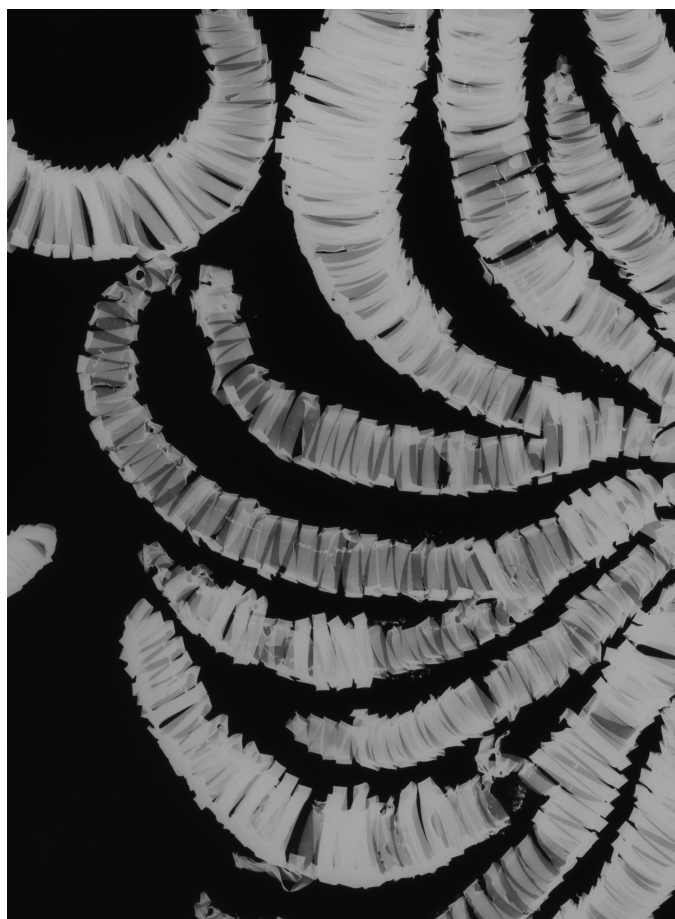
Figura 47

Superposición de capas de hojillas que se evidencian en las radiografías

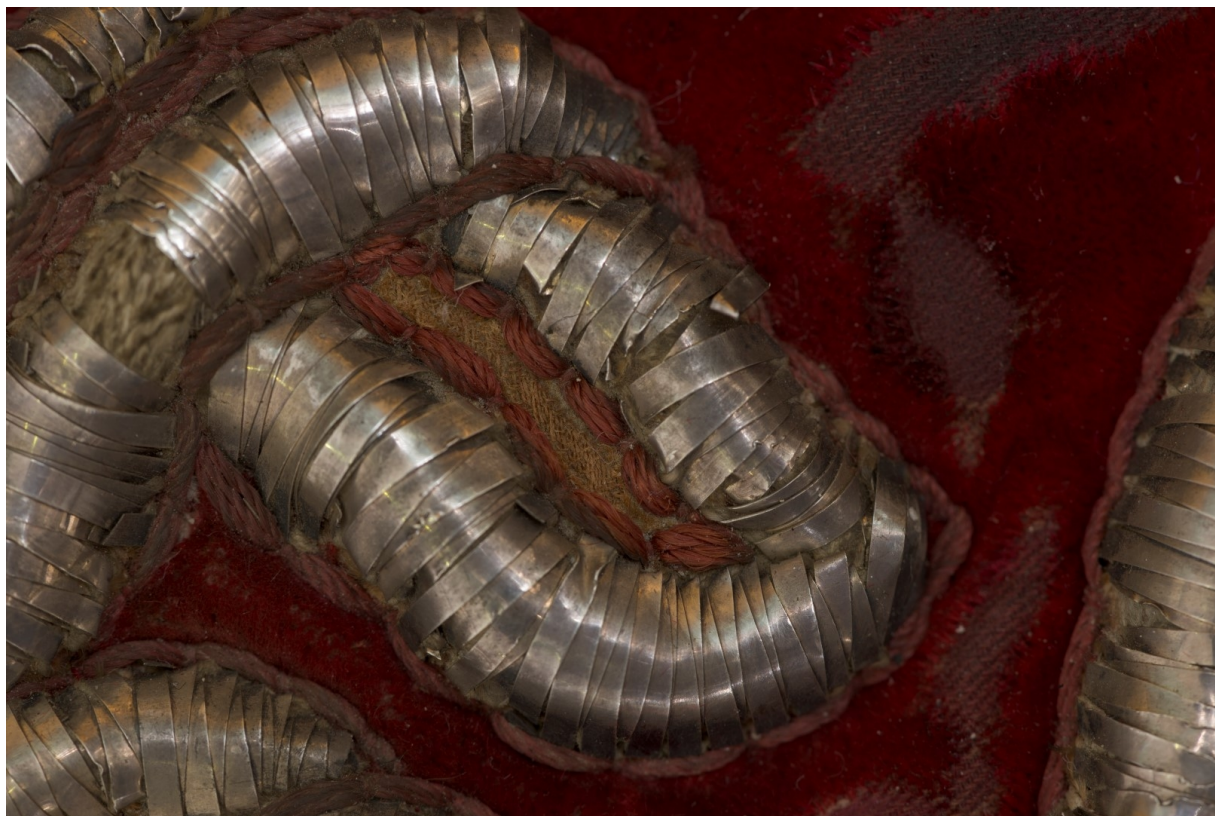
Figura 49

Terciopelos localizados en las zonas de los bordados del techo (rayos de la orla), bajo hojillas antiguas
