Proyecto de conservación

Palio Virgen del Valle. Hermandad del Valle. Iglesia de la Anunciación. Sevilla.

Anónimo. Siglo XVIII

Diciembre 2020

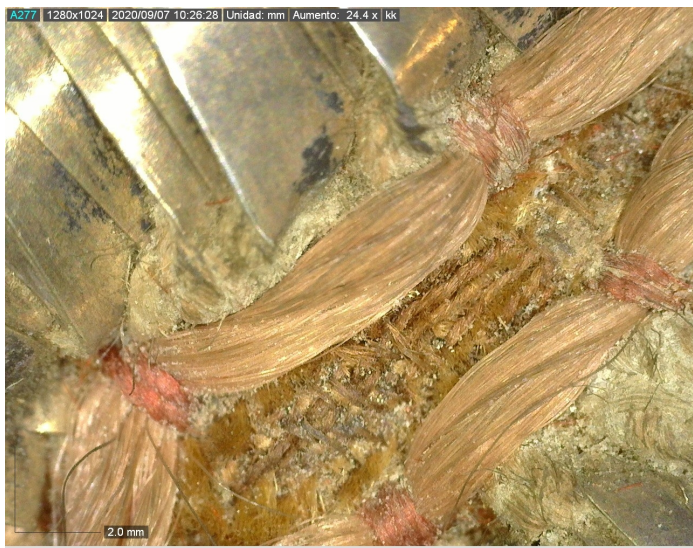
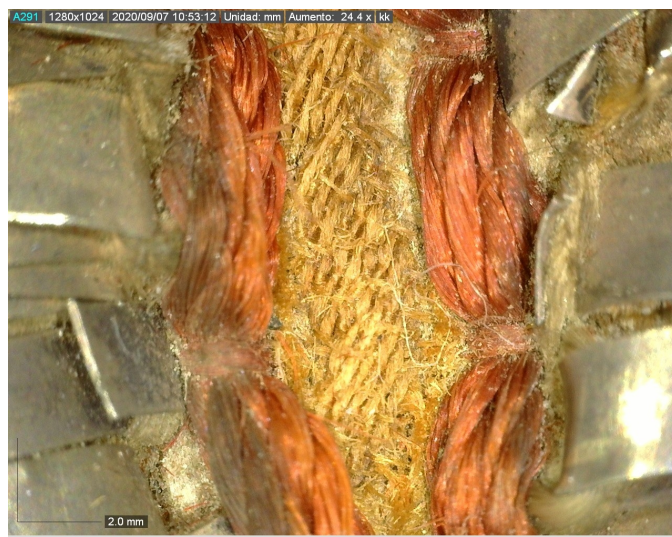
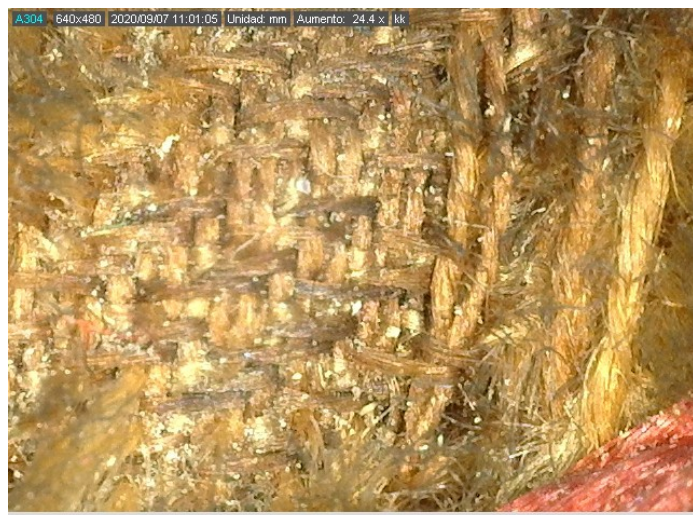
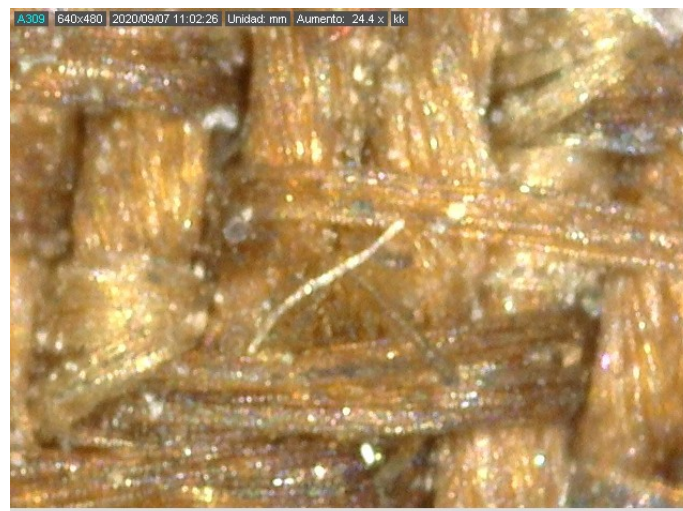
Figura 50

Terciopelos antiguos localizados en las zonas de los bordados de las bambalinas, que tras sucesivas intervenciones se aprecian en las zonas interiores de estos motivos que no han sido eliminados

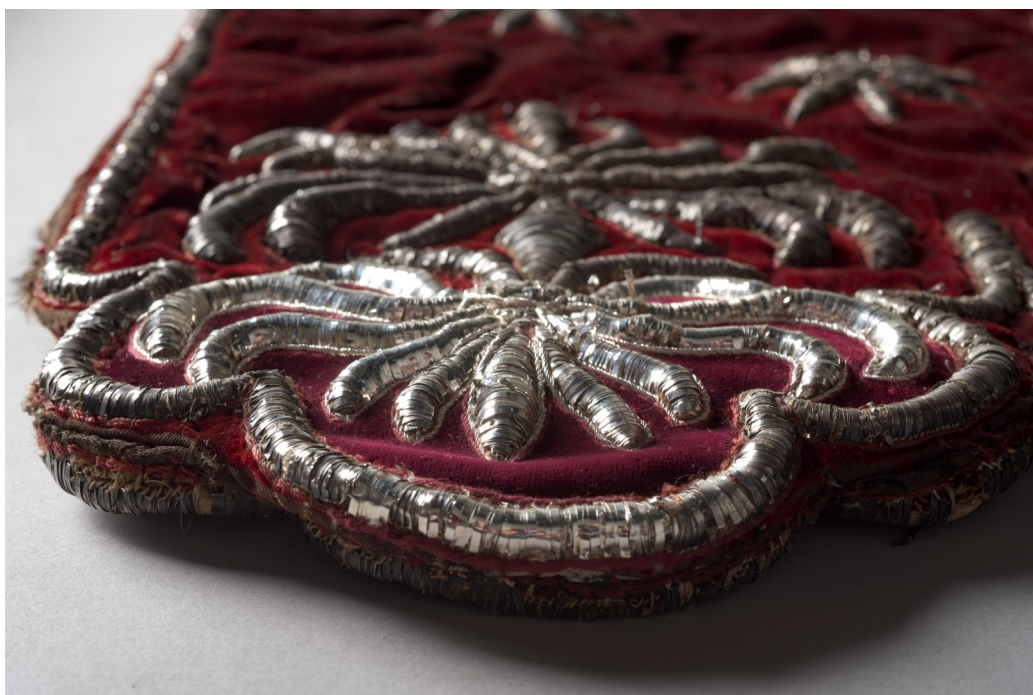
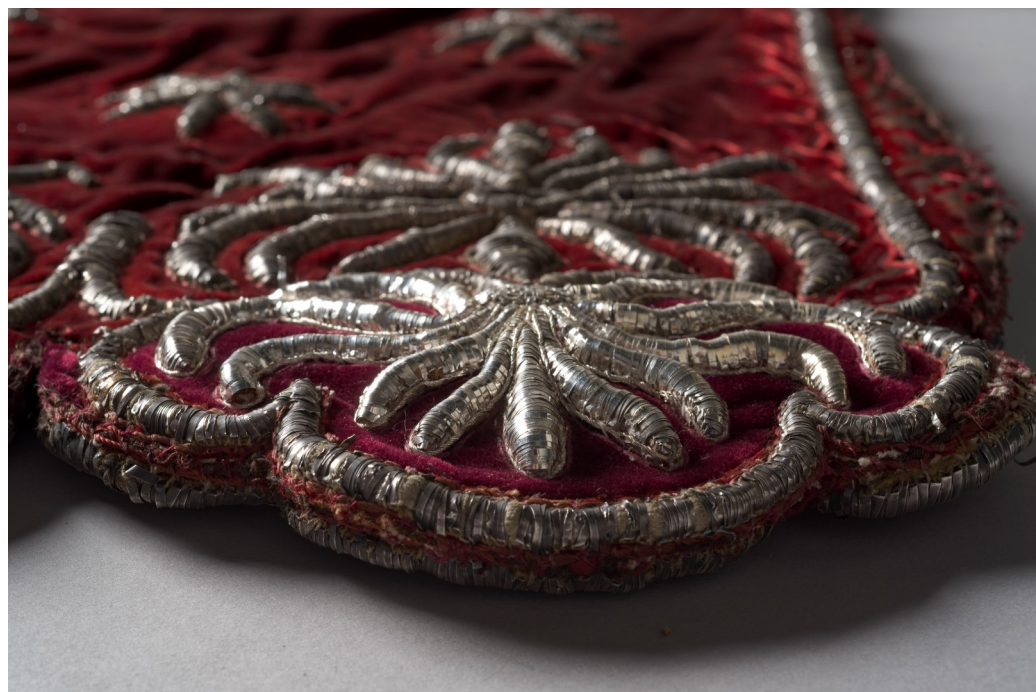
Figura 53

Últimas pruebas realizadas en parte interior de la bambalina delantera, la del bordador D. Jesús Rosado Borja (imagen superior) y D. Luis Miguel Garduño Lara (imagen inferior)

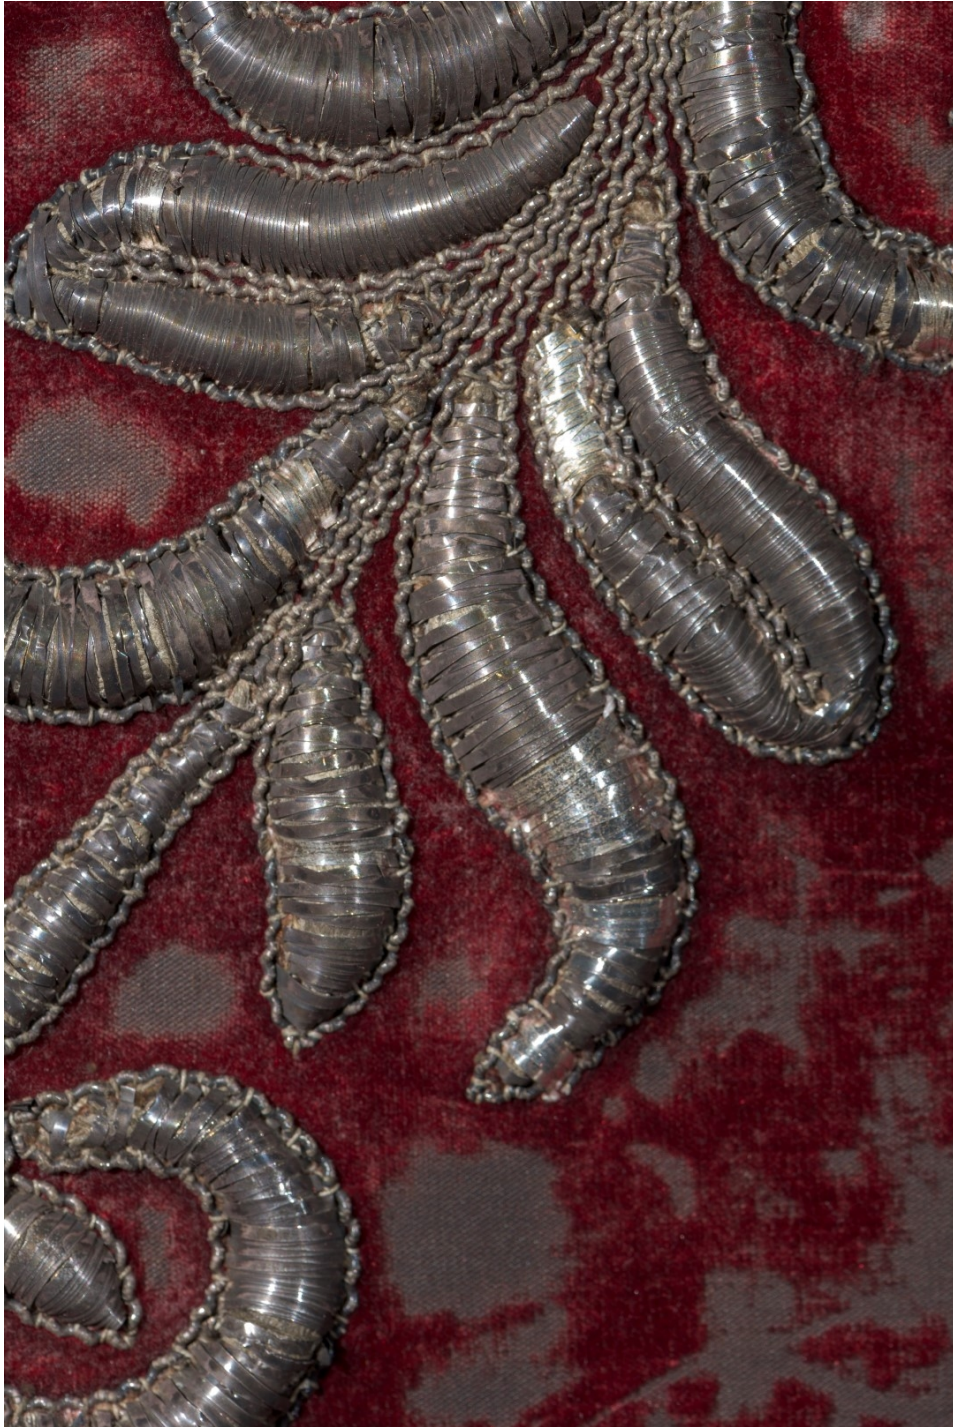
Figura 55

Pérdida del pelo de la base del terciopelo de una zona del techo de palio

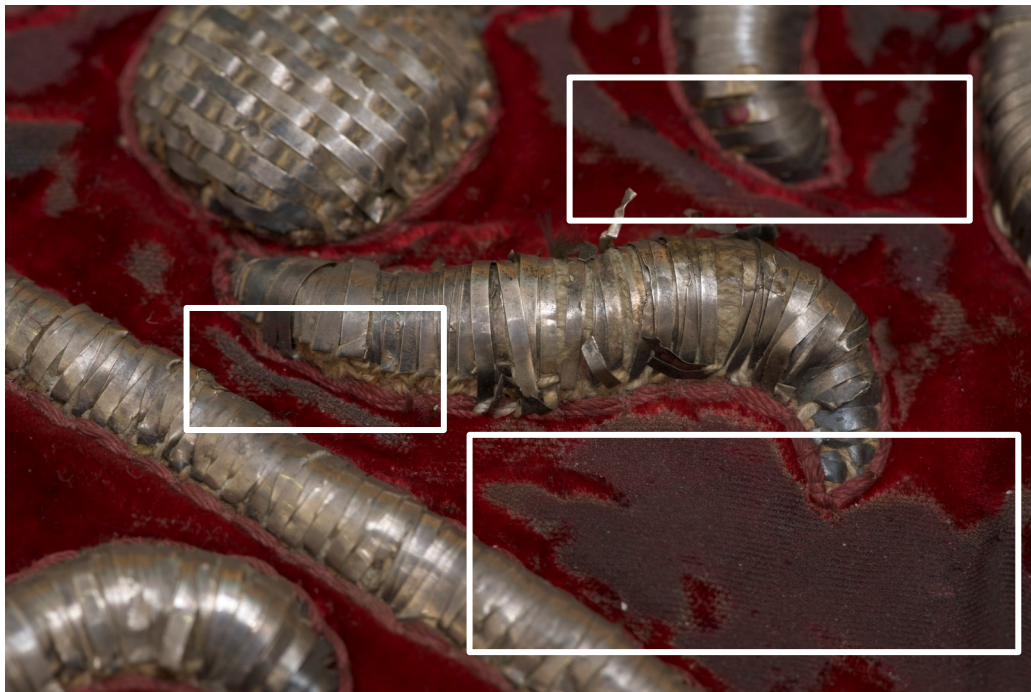
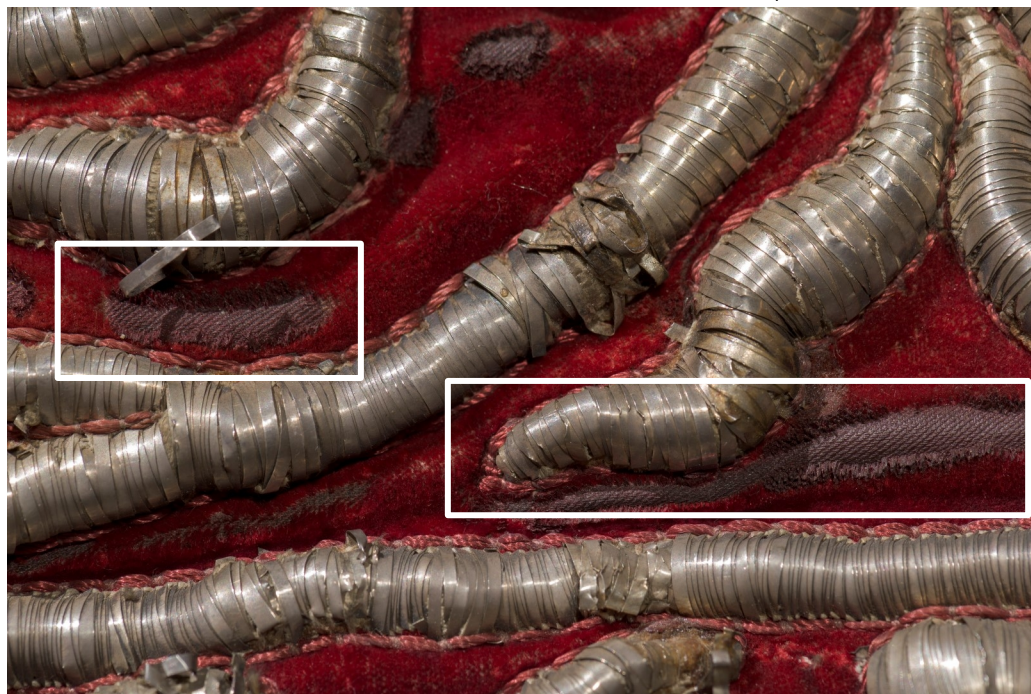
Figura 56

Pérdida del pelo del terciopelo de la zona de las bambalinas en donde además se han pintado las lagunas con óleo. Pérdida de las hojillas que dejan a la vista el material de relleno

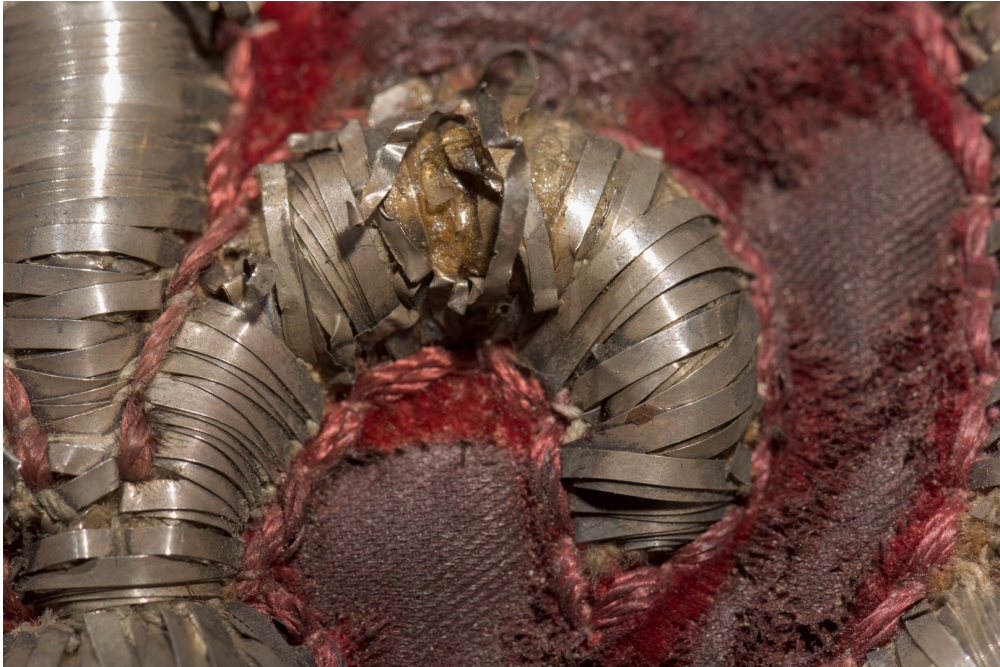
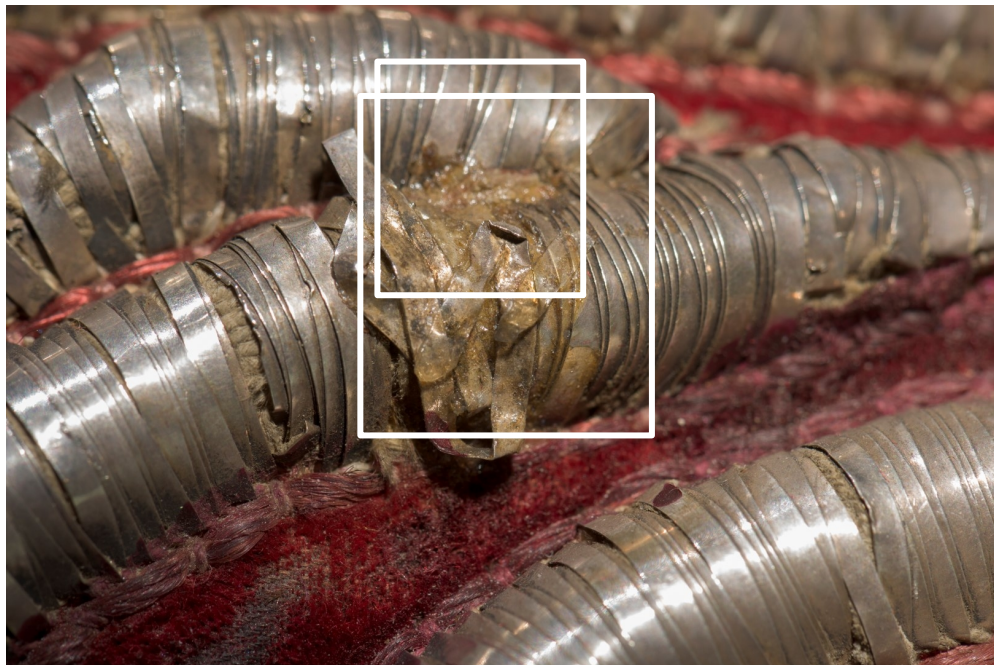
Figura 61

- Desgastes y pérdidas del pelo del terciopelo
- Adhesivos
- Restos de purpurina

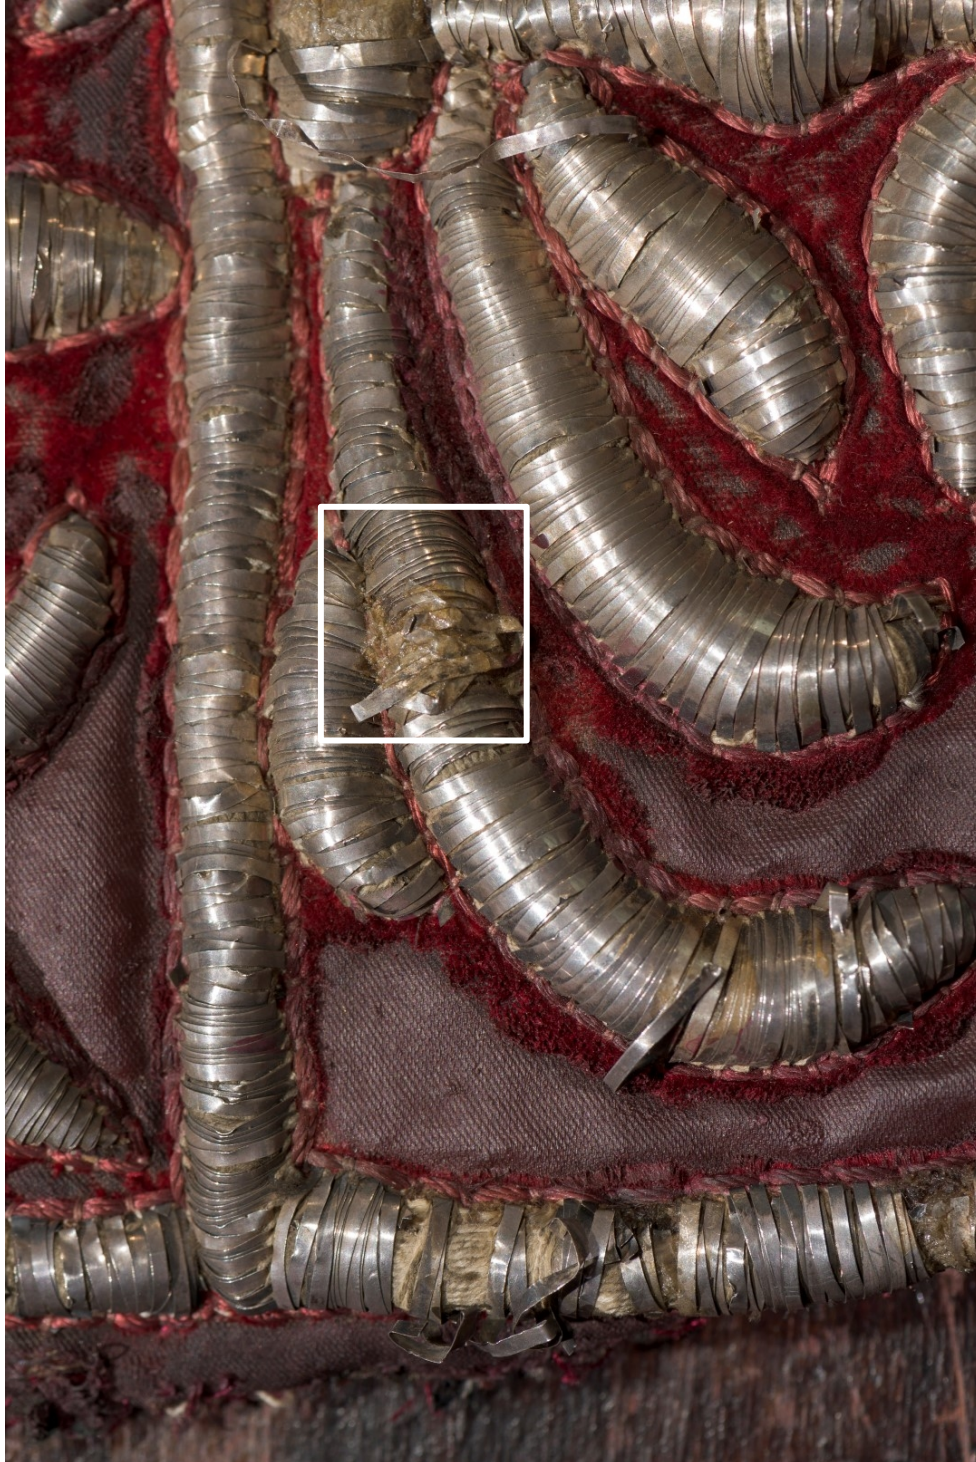
Figura 62

Restos de adhesivos en las hojillas de las bambalinas y lagunas pintadas con óleo en las lagunas del terciopelo

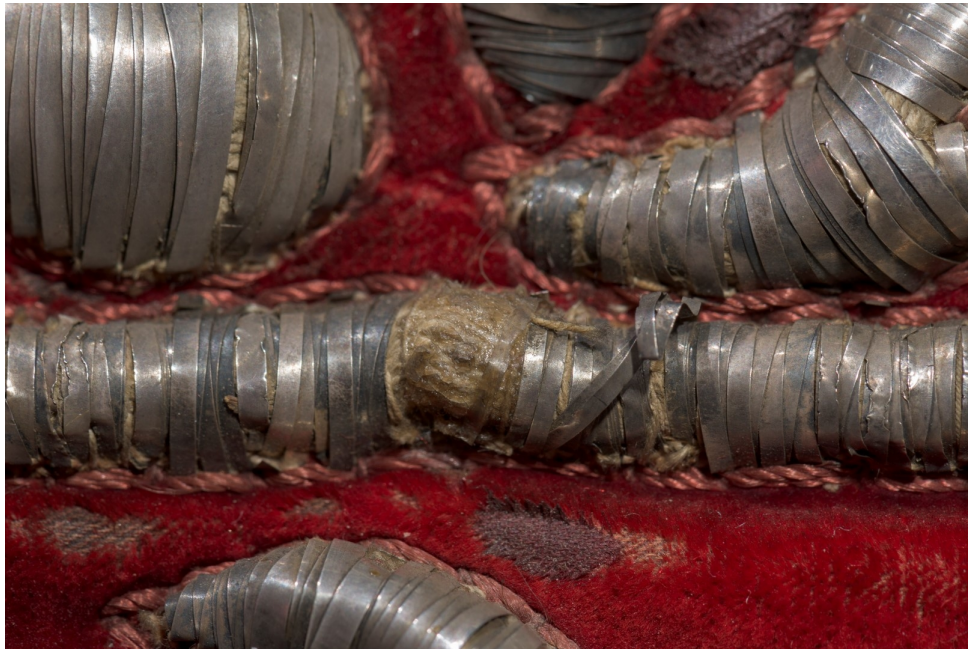
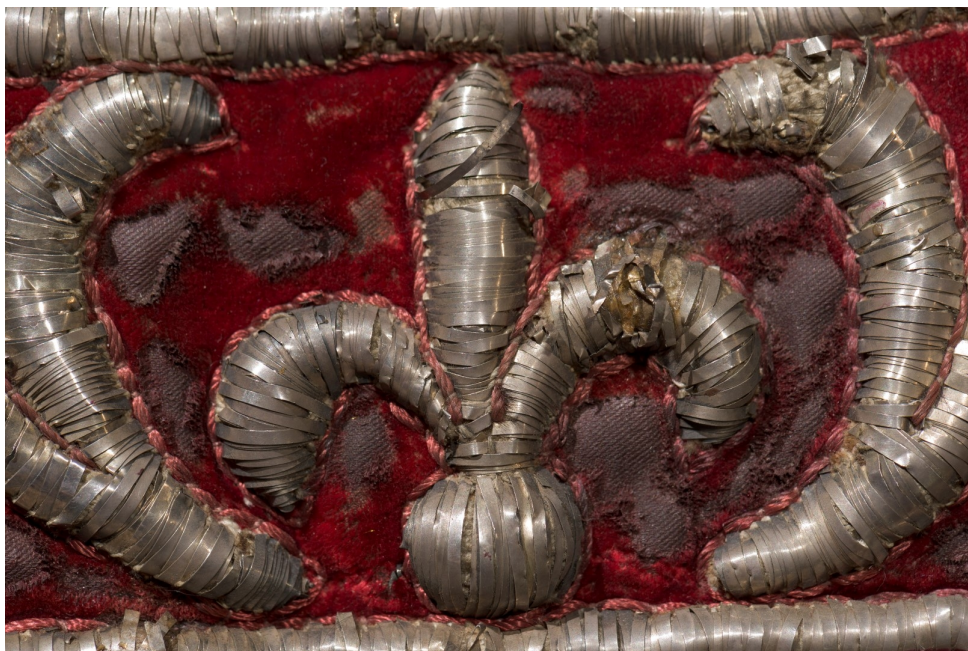
Figura 63

Restos de adhesivos en las hojillas de las bambalinas y lagunas pintadas con óleo en las lagunas del terciopelo. Pérdida de hojillas de los bordados que dejan a la vista el material de relleno

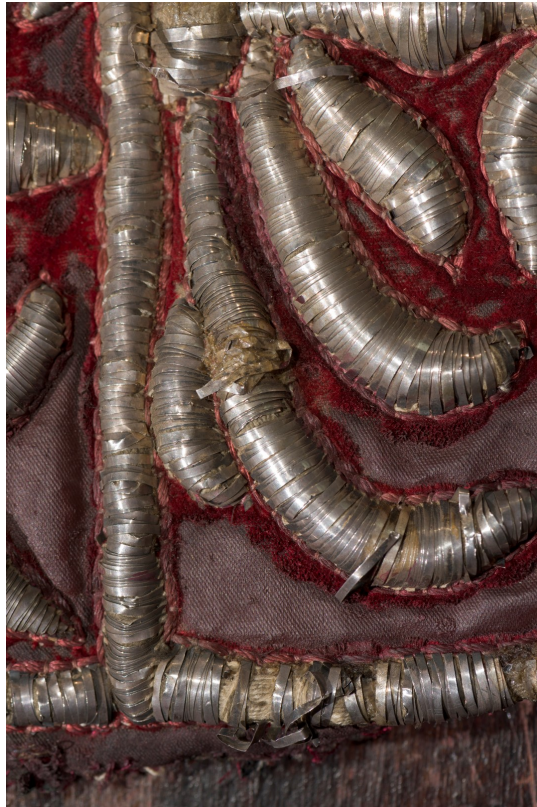
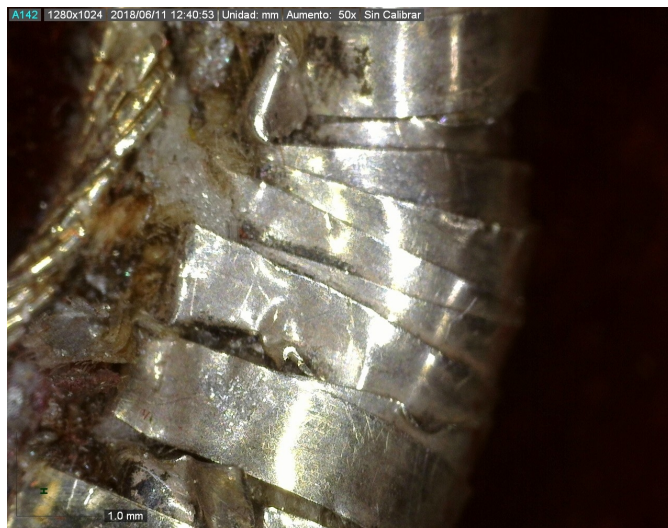
Figura 64

Restos de adhesivo sobre los bordados y pérdida de hojillas que dejan a la vista los materiales de relleno

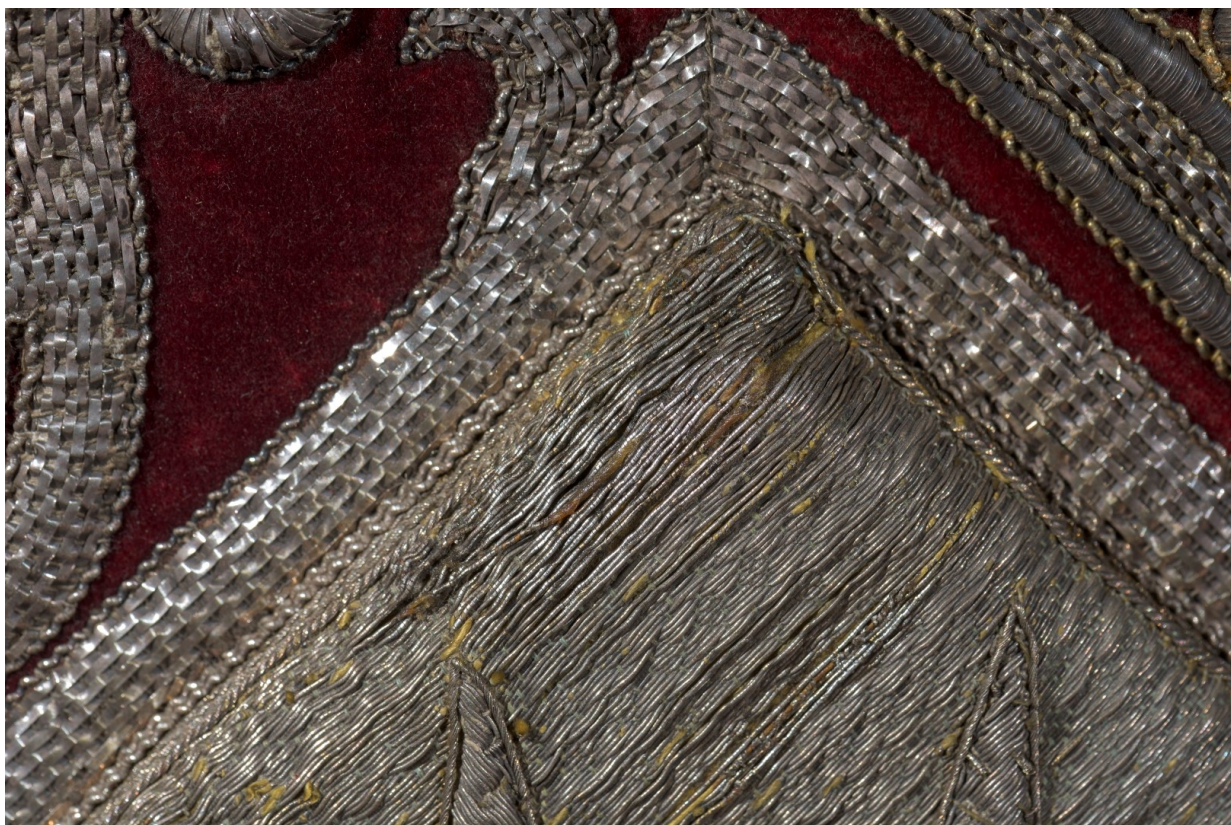
Figura 65

Restos de adhesivos empleados en la fijación de los hilos sueltos del bordado de las hojillas de las bambalinas

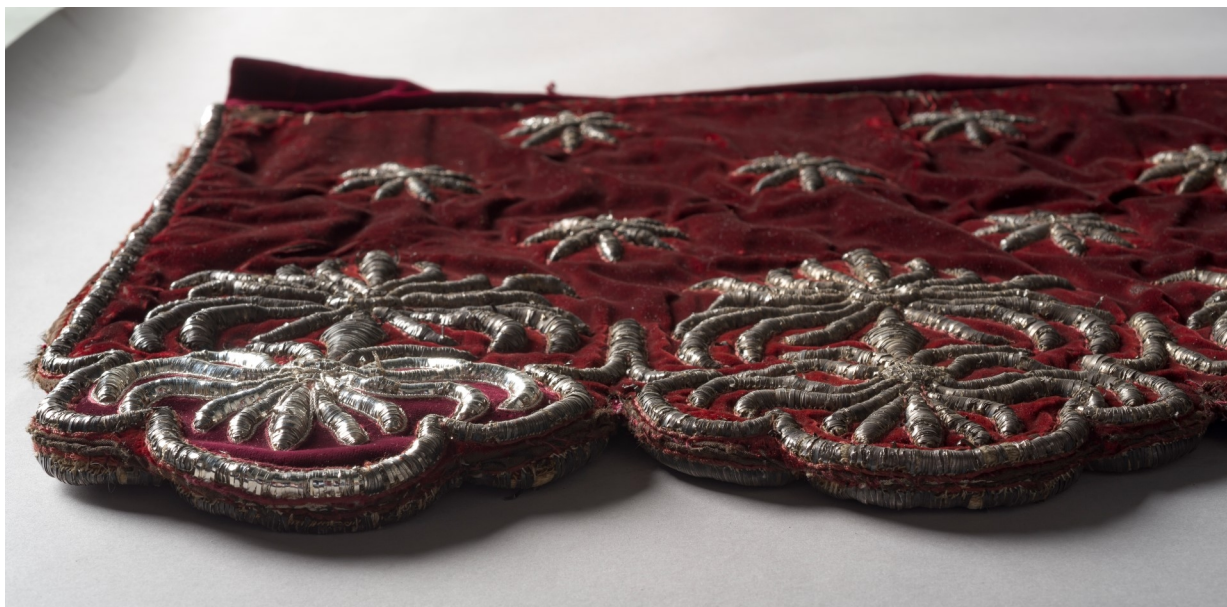
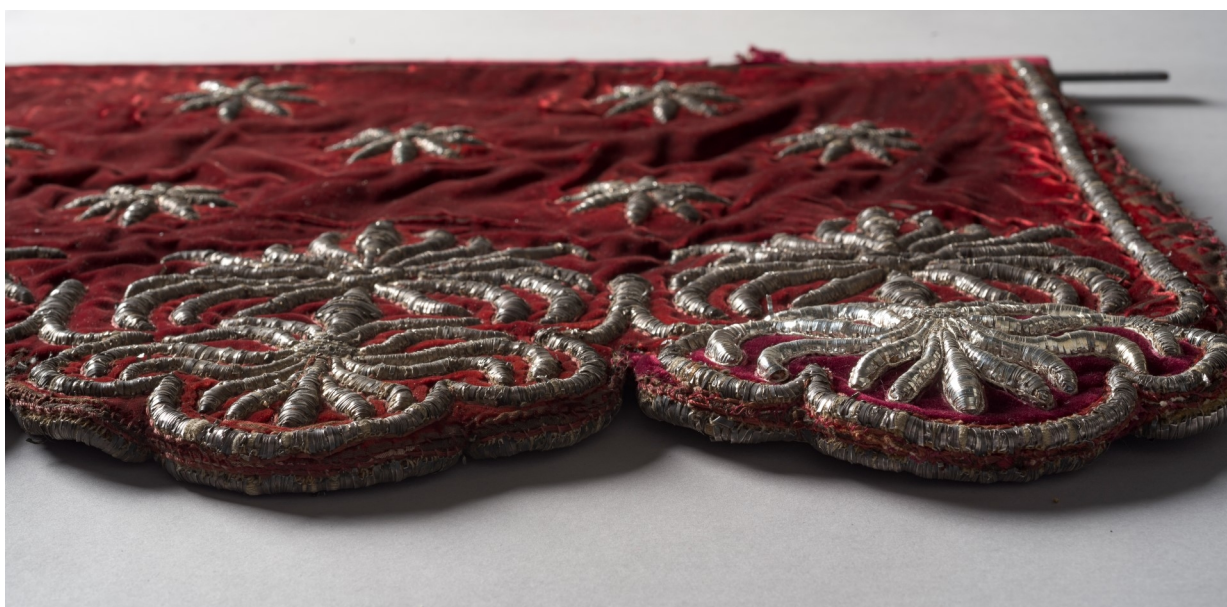
Figura 68

Rotura del terciopelo en la zona del techo

- Consolidación. Se plantea la consolidación parcial de las zonas de roturas del terciopelo en los extremos laterales de las bambalinas. Del mismo modo reforzará la principal rotura del terciopelo en la parte del techo y así como todas aquellas zonas en las que se detecte una situación de fragilidad o debilidad.

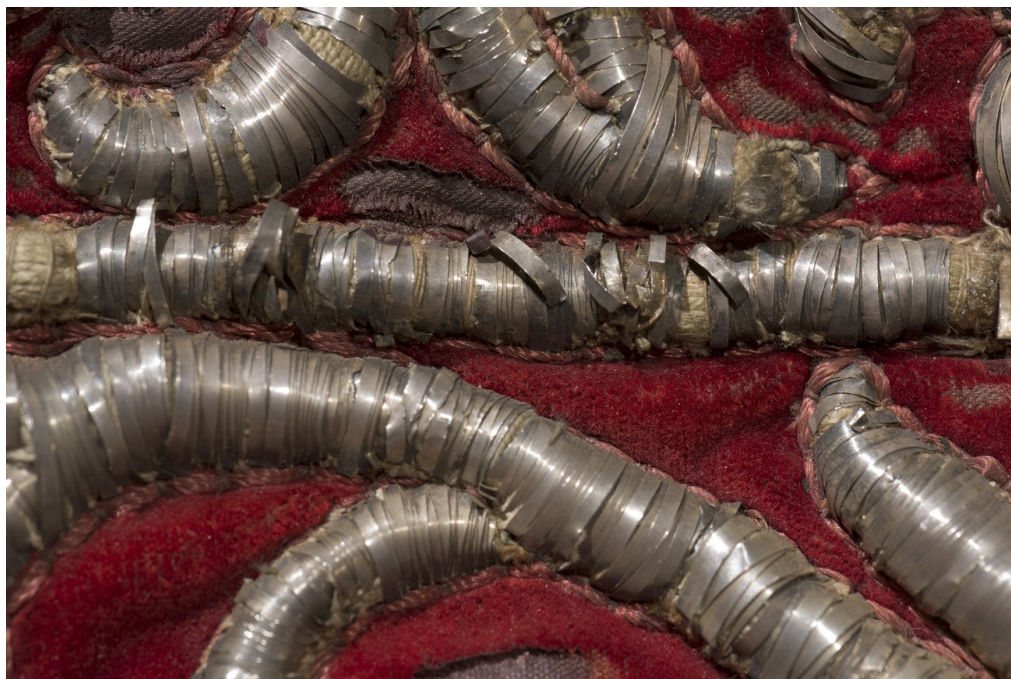
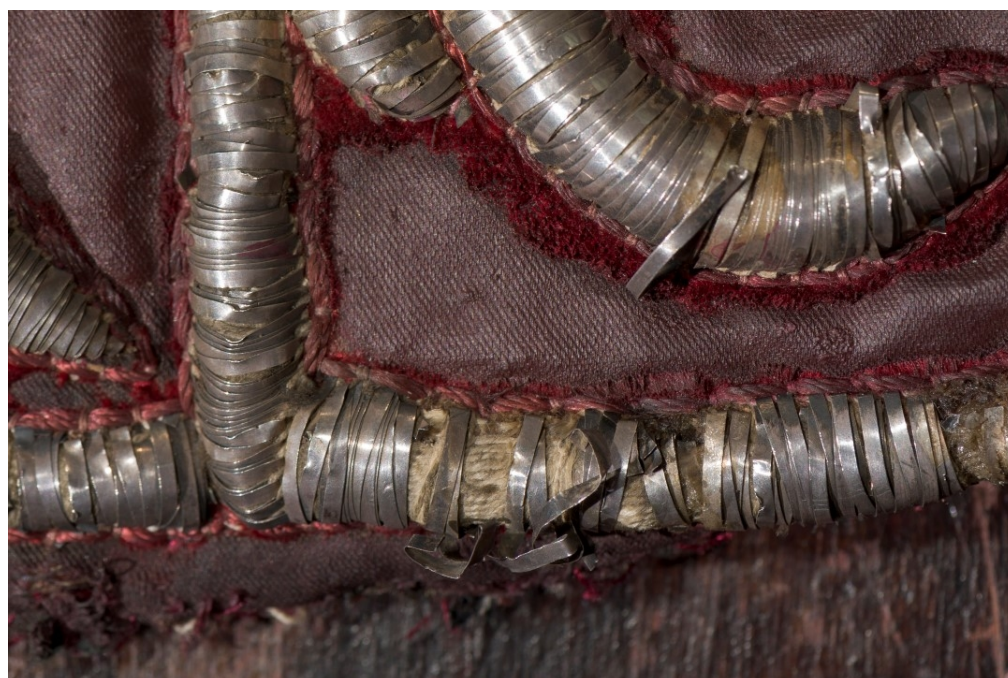
Figura 69

Deformaciones en el terciopelo de las bambalinas

- Eliminación de deformaciones del tejido e hidratación de la fibra, para devolverle su flexibilidad. Para ello se emplearán humidificadores de vapor frío controlado.

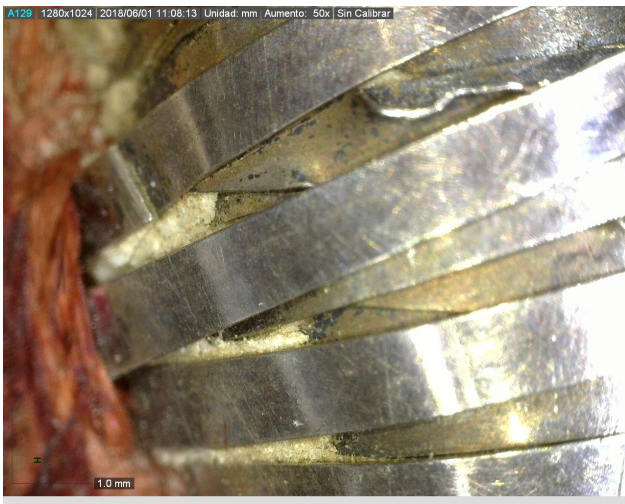
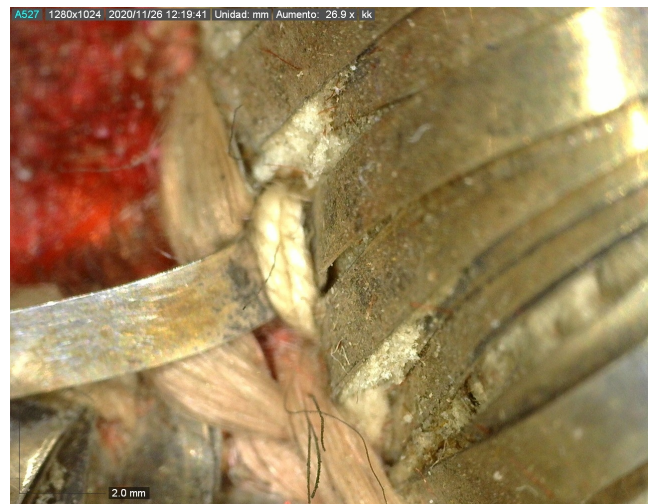
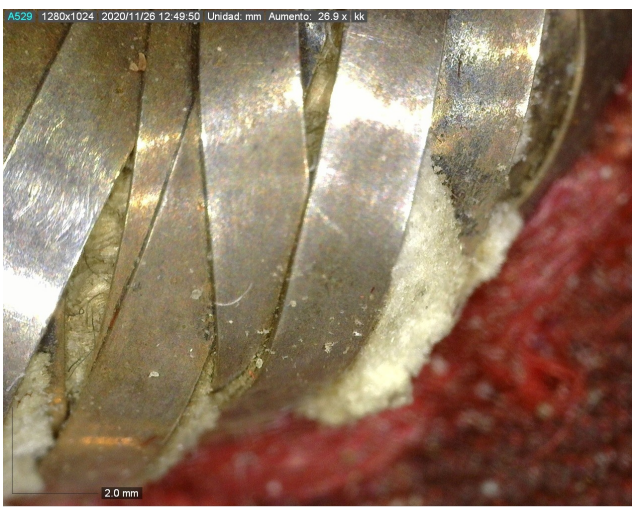
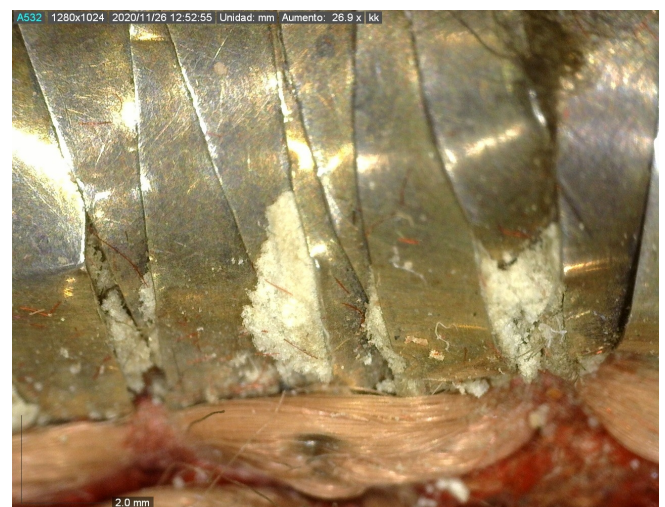
Figura 70

Hilos sueltos del bordado

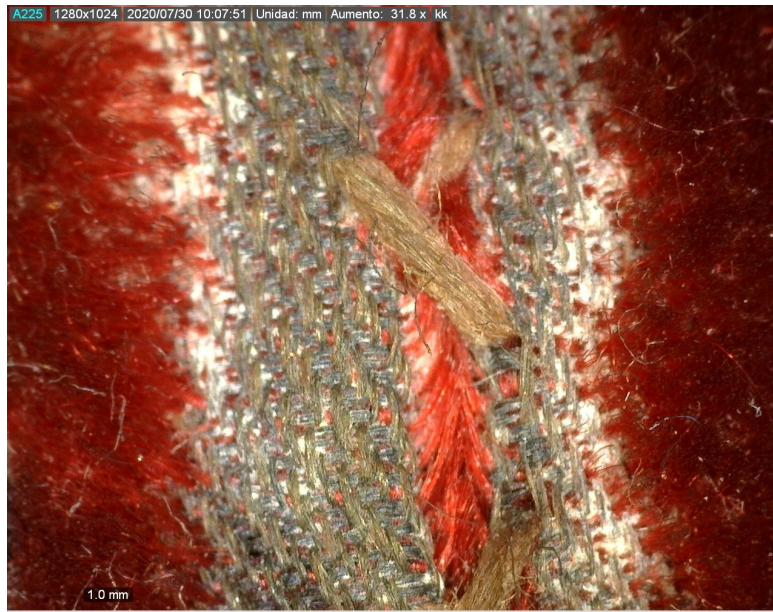
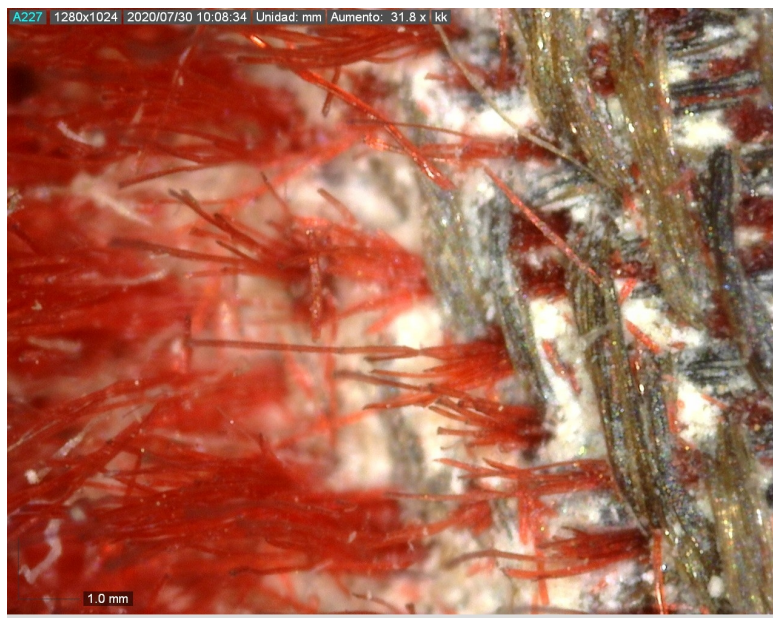
Figura 71

Residuos y depósitos blanquecinos en la zona de los bordados de las hojillas de las bambalinas

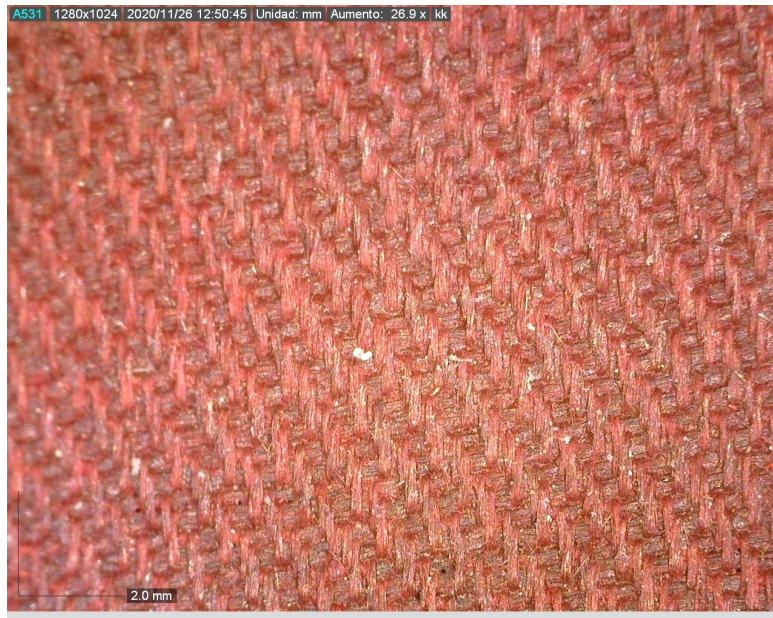
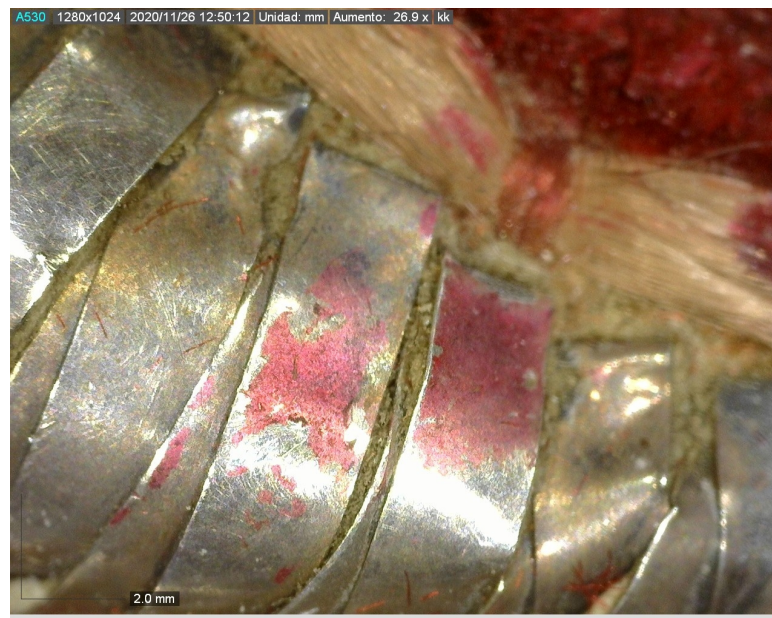
Figura 72

Residuos y depósitos blanquecinos en la zonas del terciopelo del techo de palio

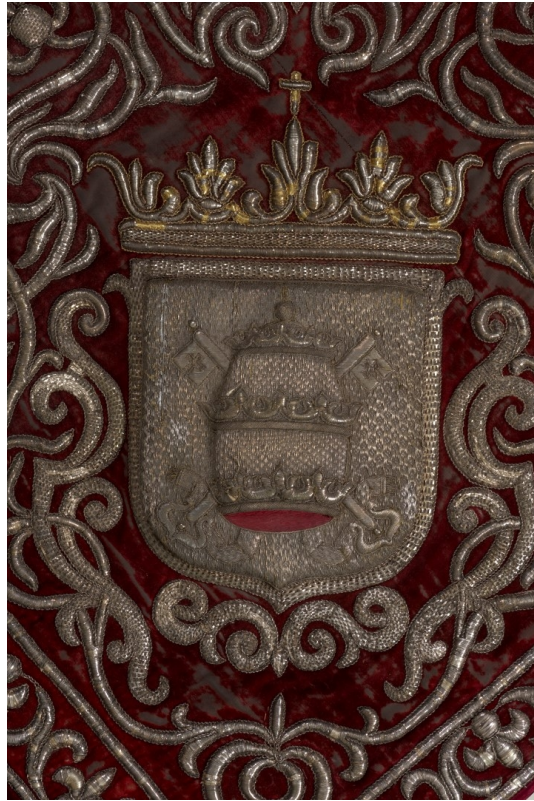
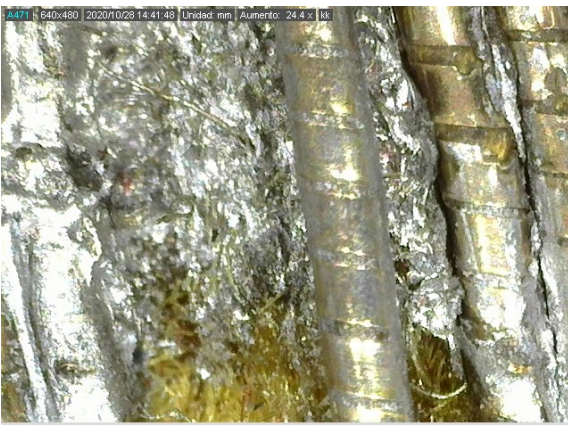
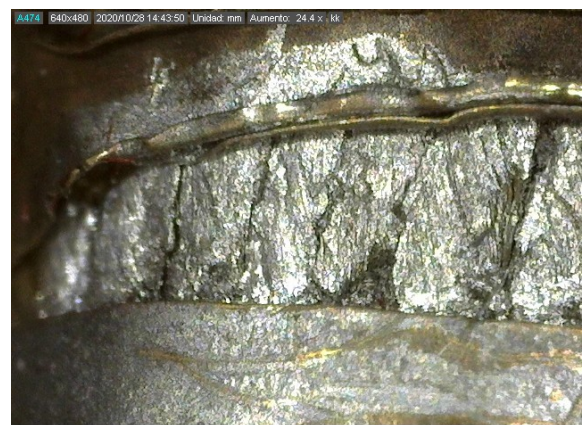
Figura 73

Aspecto del tejido base de terciopelo con la pérdida de pelo y aplicación de óleo, y depósitos de ese mismo color en la zona de las hojillas

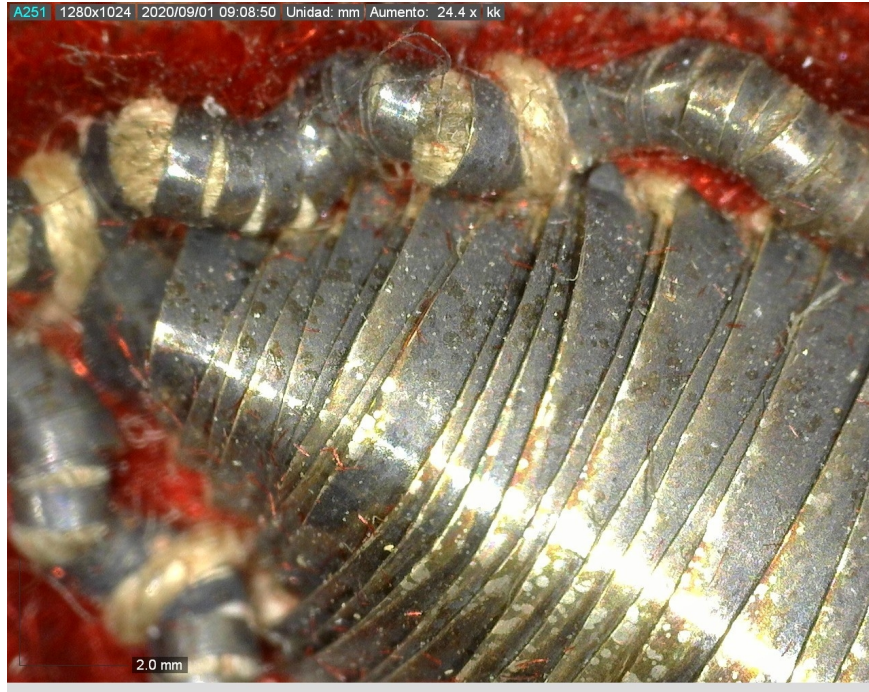
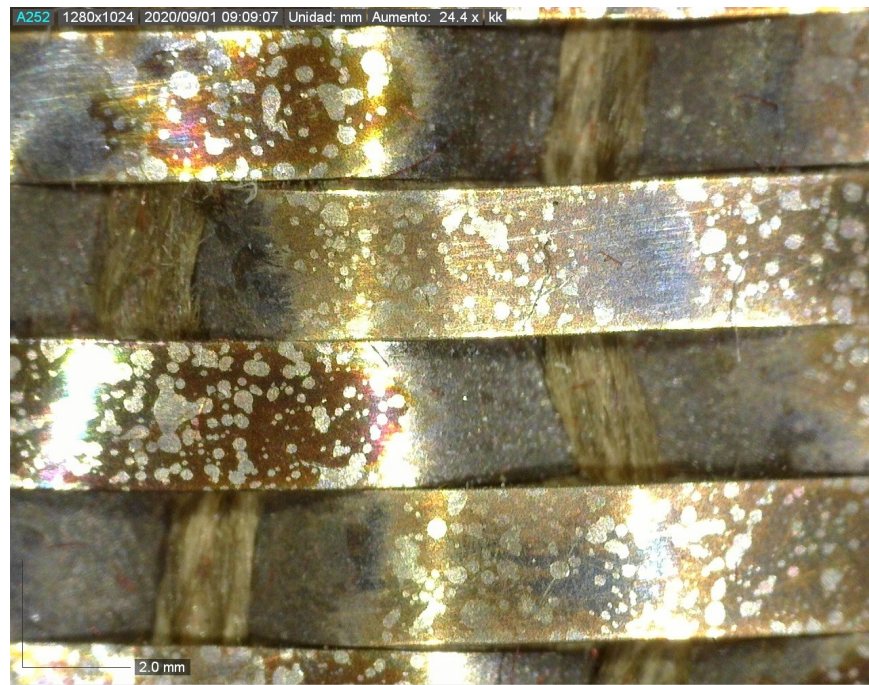
Figura 74

Depósitos de purpurina sobre los bordados

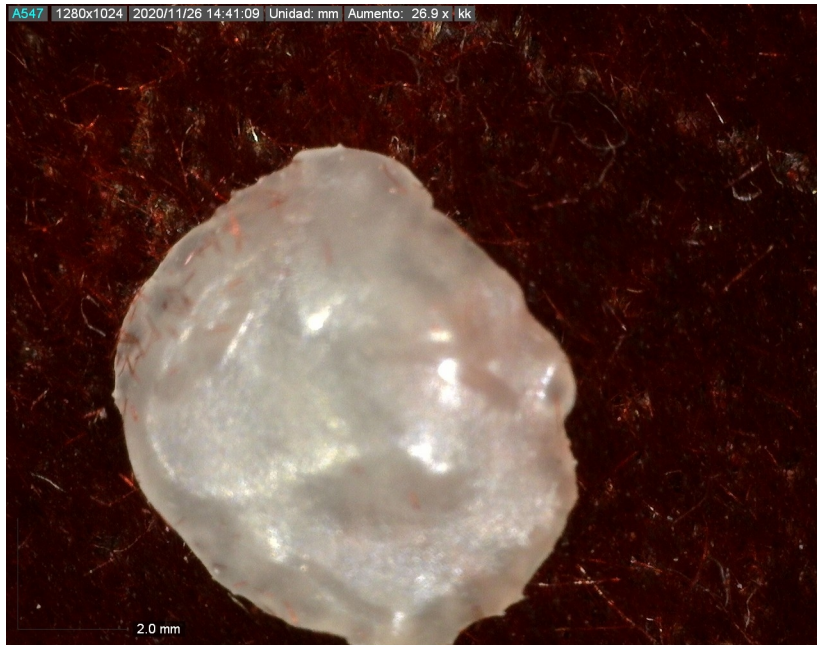
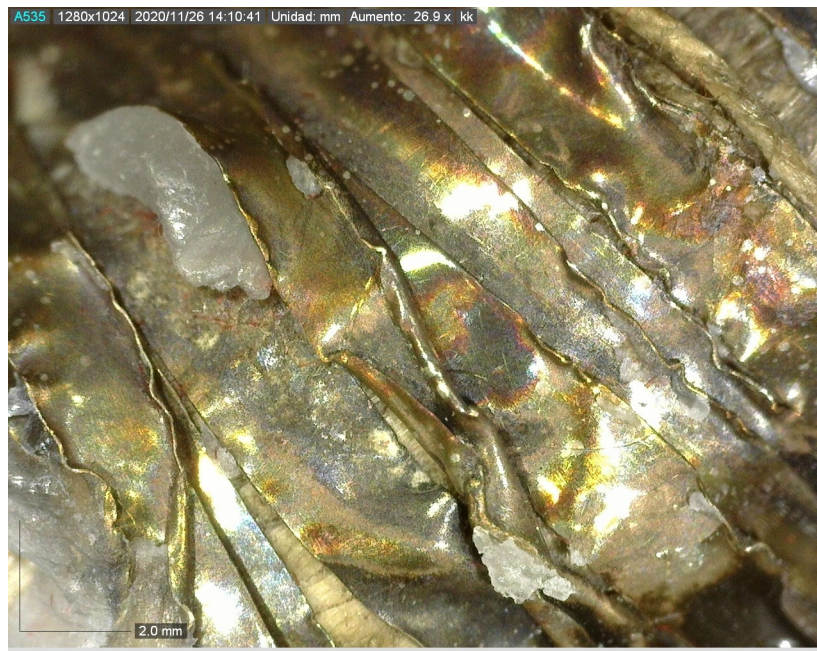
Figura 75

Los bordados presentan un elevado índice de alteración tipo corrosión u oxidación, que confiere un aspecto agrisado al conjunto de la decoración. Es preciso destacar el aspecto que presentan los bordados de las bambalinas interiores, en donde esta alteración se manifiesta de un modo más intenso, con los hilos del bordado muy oscurecidos.

Oxidación de las hojillas del bordado y reacción ante los productos de limpieza agresivos

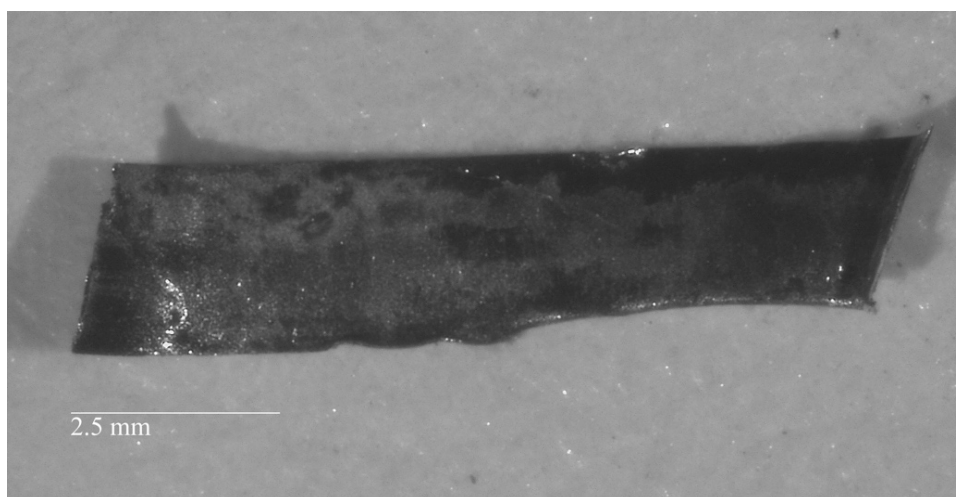
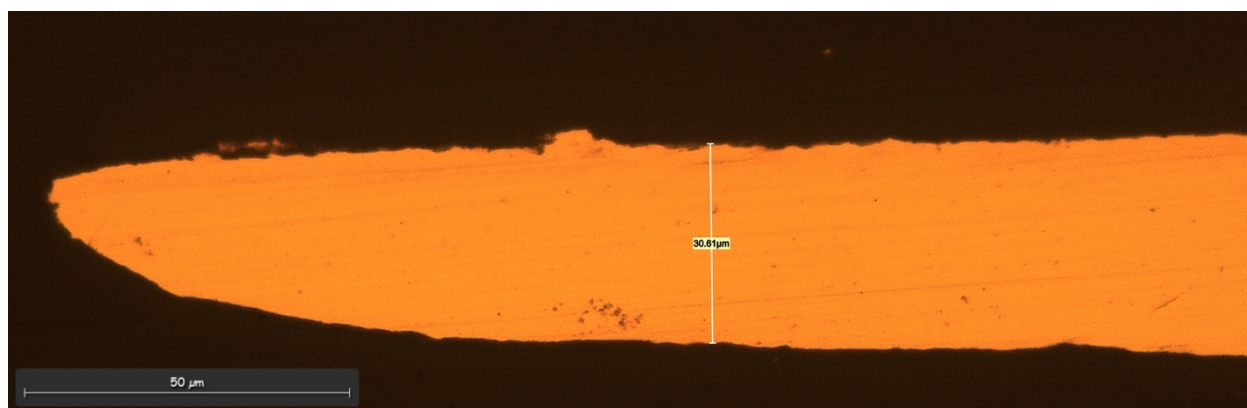
1. MUESTRA PVQ1

Figura 3. Macrofotografía de la muestra PVQ1

Figura 4. Imagen microscopio óptico luz reflejada con X50 aumentos

La composición química elemental de aleación base es de plata al 98,98% y cobre al 1,02%. En la superficie se detecta sulfuro de plata y cloruro de plata en pequeñas cantidades. La muestra presenta un espesor de 30,6 μm y un recubrimiento de 2,21 μm de sulfuros y/o cloruros. No se observan apenas inclusiones en la matriz metálica.
