Proyecto de conservación

Palio Virgen del Valle. Hermandad del Valle. Iglesia de la Anunciación. Sevilla.

Anónimo. Siglo XVIII

Diciembre 2020

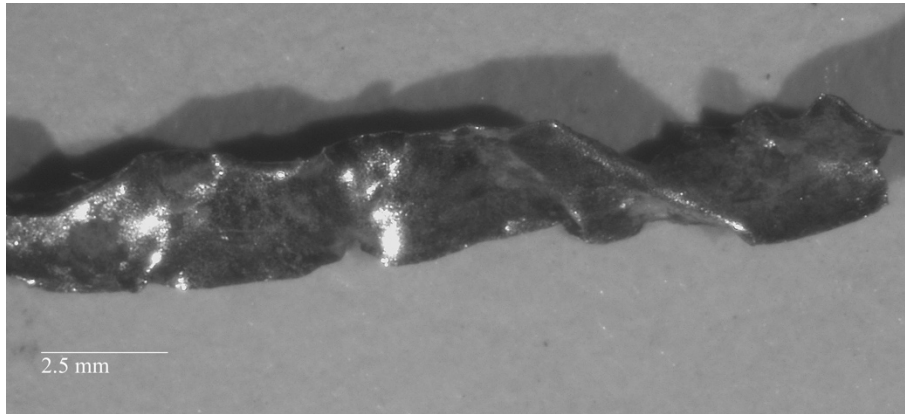
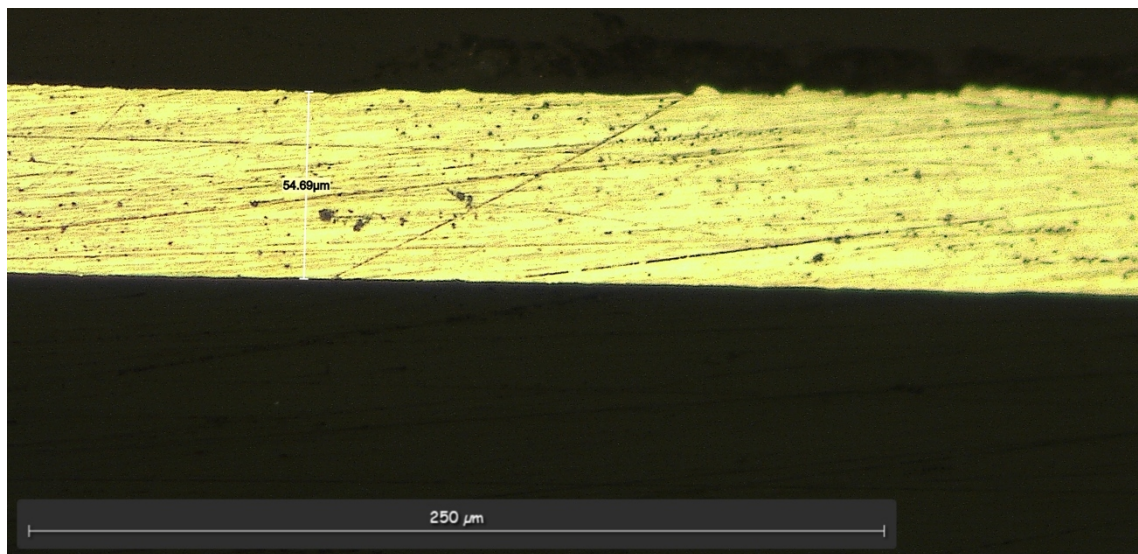
2. MUESTRA PVQ2

Figura 6. Macrofotografía de la muestra PVQ2.

Figura 7. Imagen microscopio óptico luz reflejada con X20 aumentos.

La composición química elemental de aleación base es de plata al 99,95% y cobre al 0,05%, con abundante inclusiones de cuarzo y escasos recubrimientos de sulfuro de plata sin cloruros. La muestra tiene un espesor de 54,3 μm.

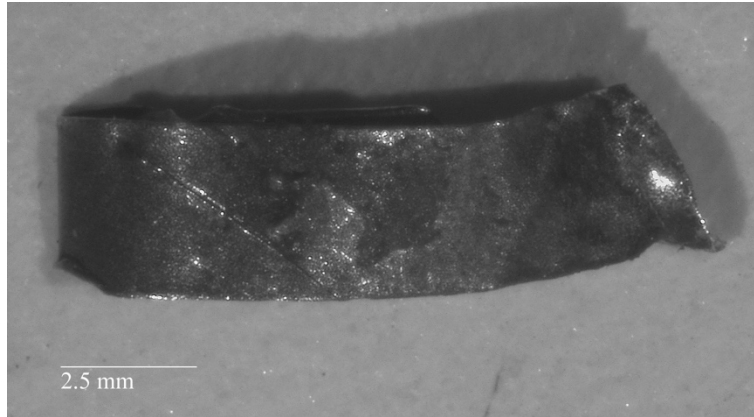
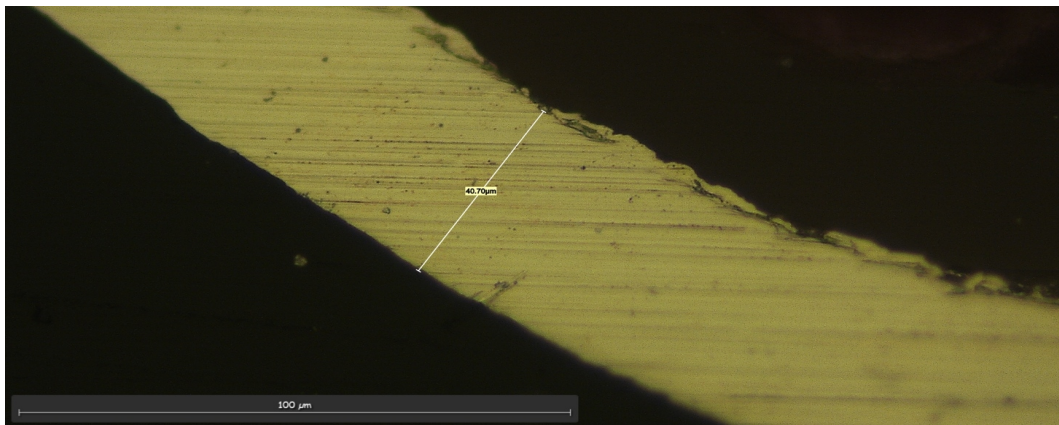
3. MUESTRA PVQ3

Figura 9. Macrofotografía de la muestra PVQ3.

Figura 10. Imagen microscopio óptico luz reflejada con X50 aumentos.

La composición química elemental de aleación base es de plata al 100%, además presenta en la superficie sulfuros y cloruros de plata. La superficie superior es irregular. La muestra tiene un espesor entre 41,5 y 43,8 µm.

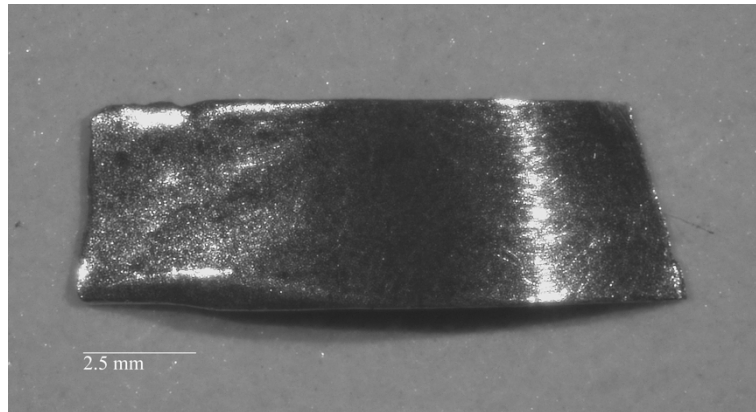
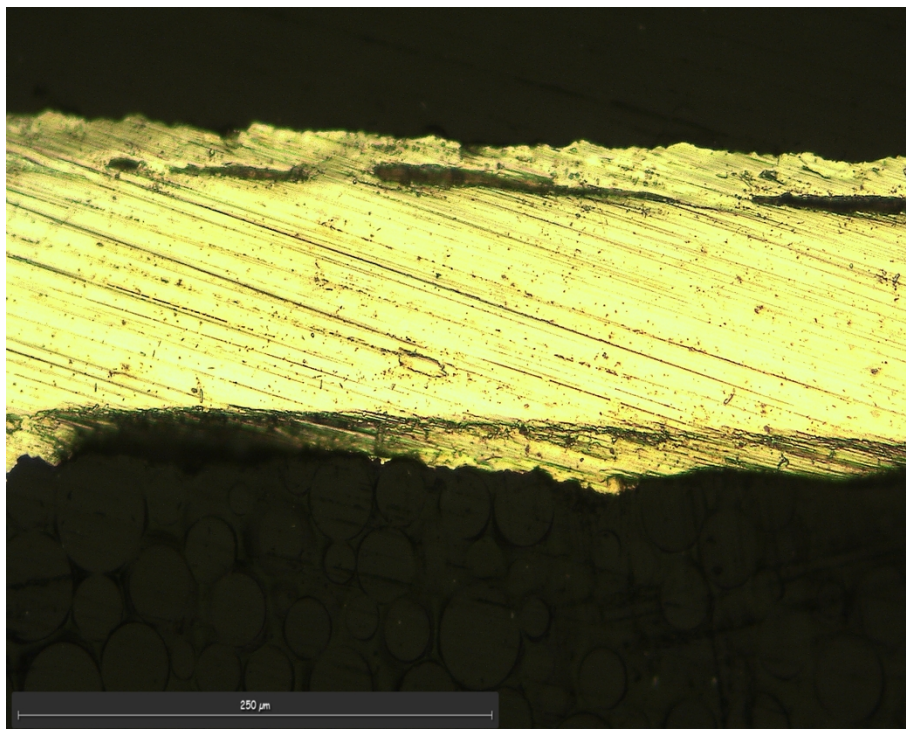
4. MUESTRA PVQ4

Figura 12. Macrofotografía de la muestra PVQ4.

Figura 13. Imagen microscopio óptico luz reflejada con X20 aumentos.

La composición química elemental de aleación base es de plata al 100%, además presenta en la superficie sulfuro de plata. La muestra tiene una matriz con 95,6 μm de espesor y presenta en la superficie unos recubrimientos superficiales de la misma composición química que la matriz base, posiblemente aplicado durante el proceso de fabricación. La capa inferior es heterogénea y mide entre 8 y 23,6 μm, mientras que el recubrimiento inferior tiene 16,4 μm. Presenta abundantes inclusiones de cuarzo en la matriz metálica.

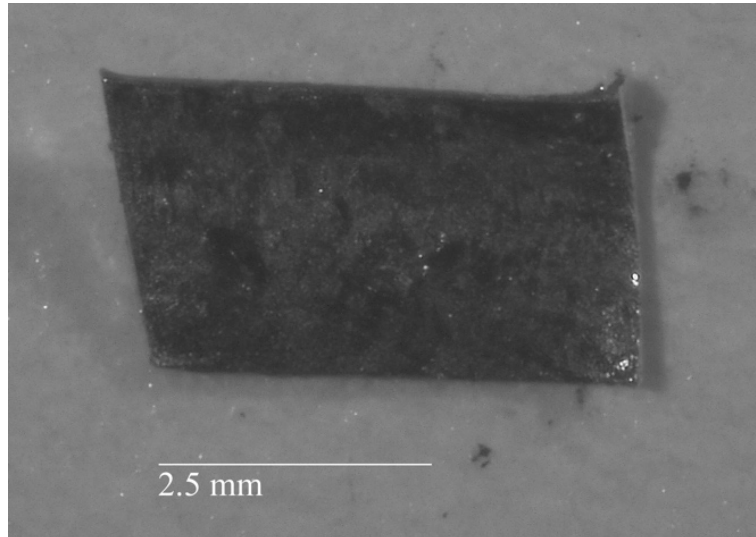
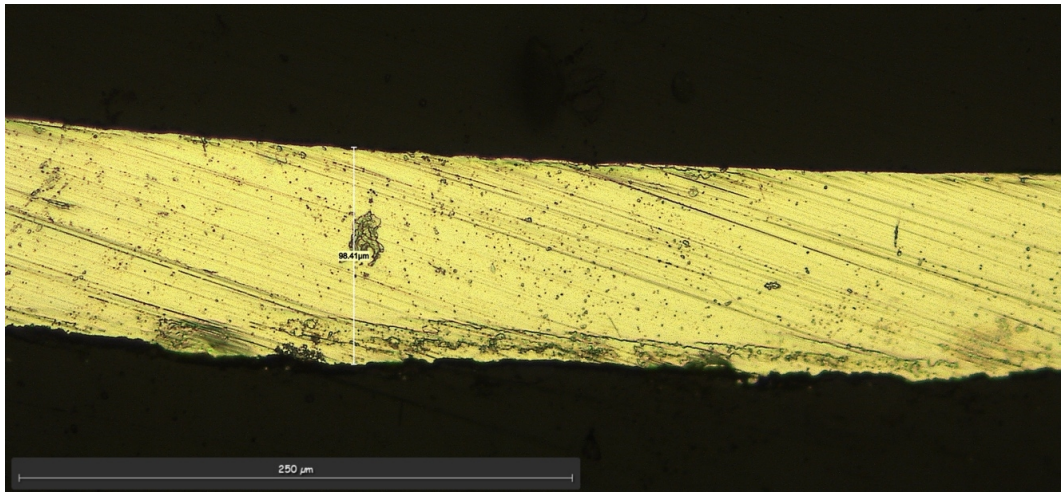
5. MUESTRA PVQ5

Figura 15. Macrofotografía de la muestra PVQ5.

Figura 16. Imagen microscopio óptico luz reflejada con X20 aumentos.

La composición química elemental de aleación base es de plata al 100%, además presenta en la superficie sulfuros de plata. La muestra tiene un espesor de 96,5 μm.

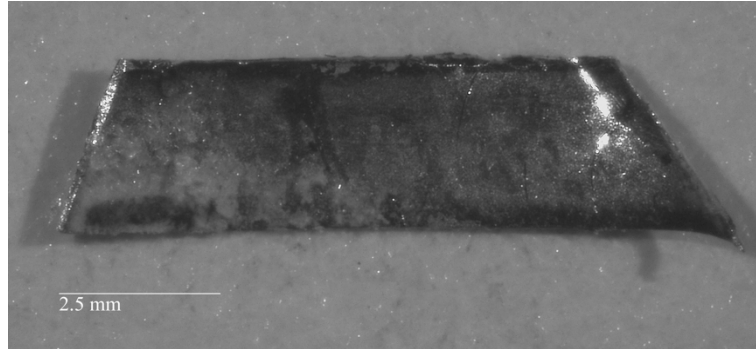
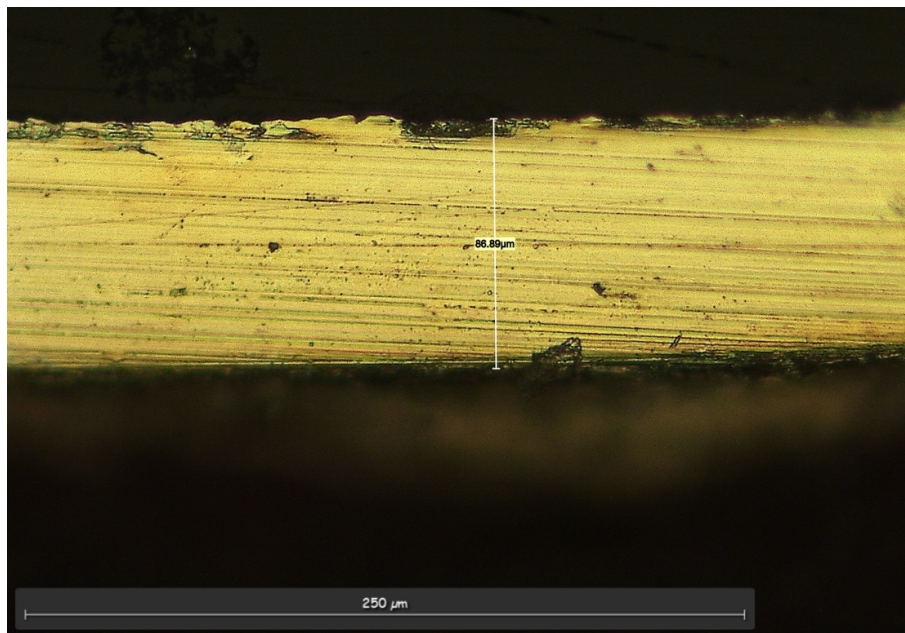
6. MUESTRA PVQ6

Figura 18. Macrofotografía de la muestra PVQ6.

Figura 19. Imagen microscopio óptico luz reflejada con X20 aumentos.

La composición química elemental de aleación base es de plata al 100%, además presenta en la superficie sulfuros de plata. La muestra tiene un espesor entre 88,7 µm. En la superficie presenta una capa irregular en la zona superior de la misma composición que la matriz base y con un espesor de 39,3 µm, probablemente realizado por electrodeposición durante el proceso de fabricación.

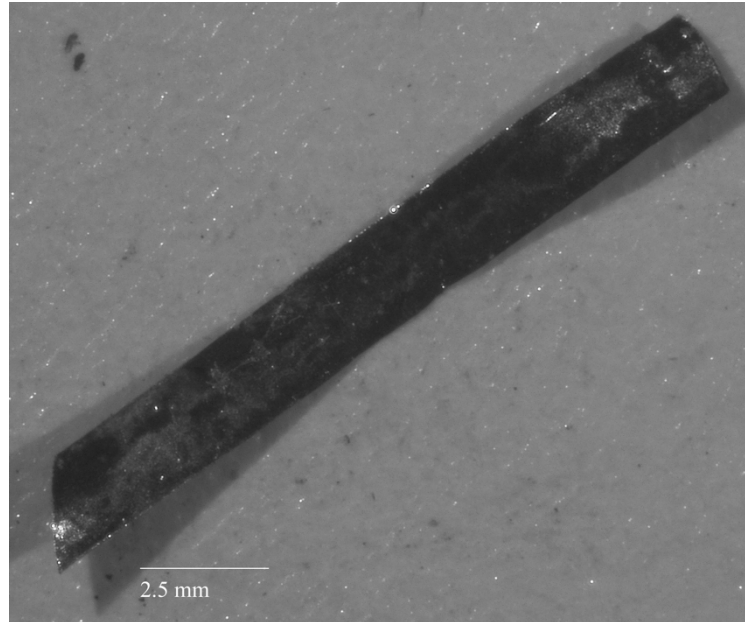
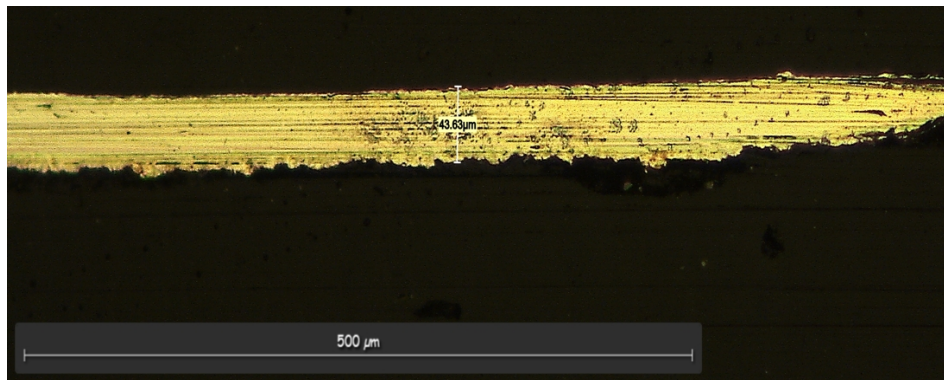
7. MUESTRA PVQ7

Figura 21. Macrofotografía de la muestra PVQ7.

Figura 22. Imagen microscopio óptico luz reflejada con X10 aumentos.

La composición química elemental de aleación base es de plata al 98,81% y cobre al 1,19%, además presenta en la superficie sulfuros y cloruros de plata. La muestra tiene un espesor de 41 μm y la corrosión alcanza un espesor de 9,5 μm en la parte inferior.

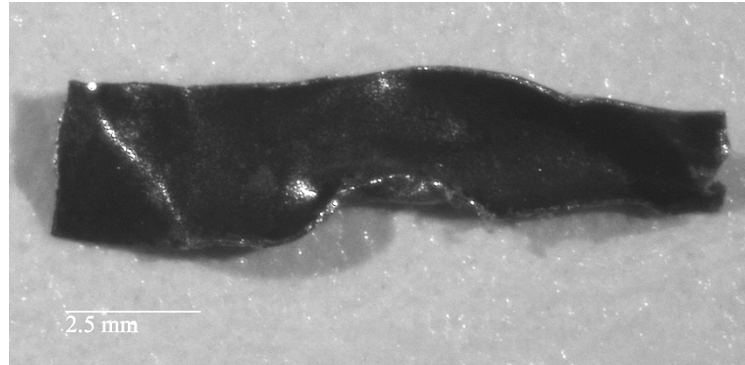
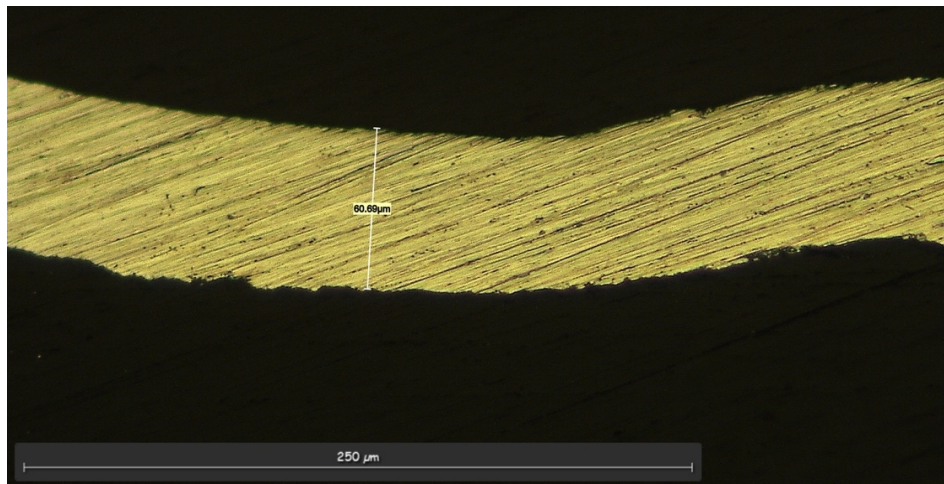
8. MUESTRA PVQ8

Figura 24. Macrofotografía de la muestra PVQ8.

Figura 25. Imagen microscopio óptico luz reflejada con X20 aumentos.

La composición química elemental de aleación base es de plata al 100%, además presenta en la superficie sulfuros y cloruros de plata. La muestra tiene un espesor de 64,5 μm .

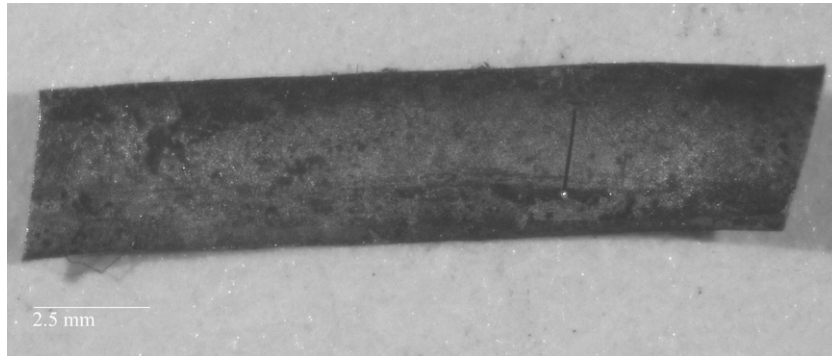
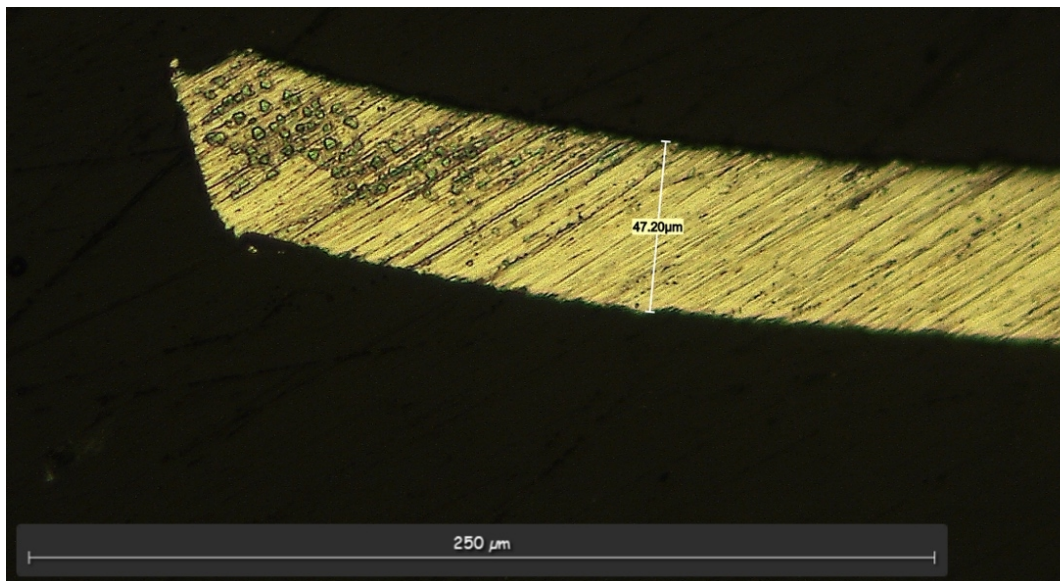
9. MUESTRA PVQ9

Figura 27. Macrofotografía de la muestra PVQ9.

Figura 28. Imagen microscopio óptico luz reflejada con X20 aumentos.

La composición química elemental de aleación base es de plata al 98,5% y cobre al 1,5%, además la superficie superior presenta sulfuros de plata. La muestra tiene una matriz con 50,7 μm de espesor, un recubrimiento de la misma aleación de la matriz con 8,63 μm en la parte superior y 3,37 μm en la zona inferior.

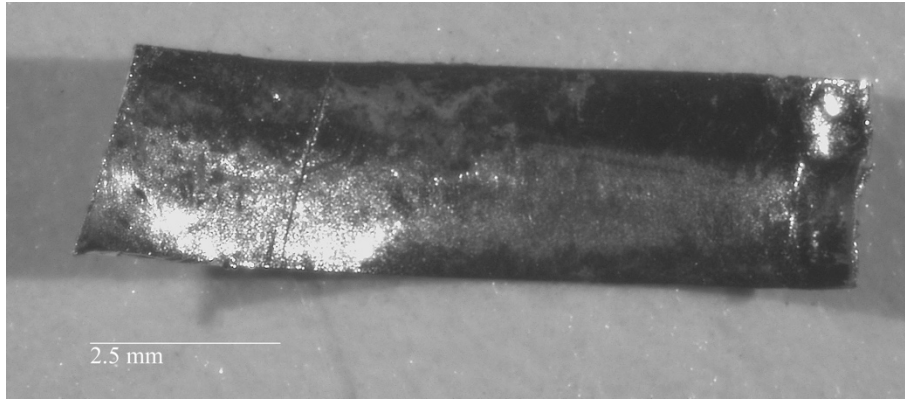
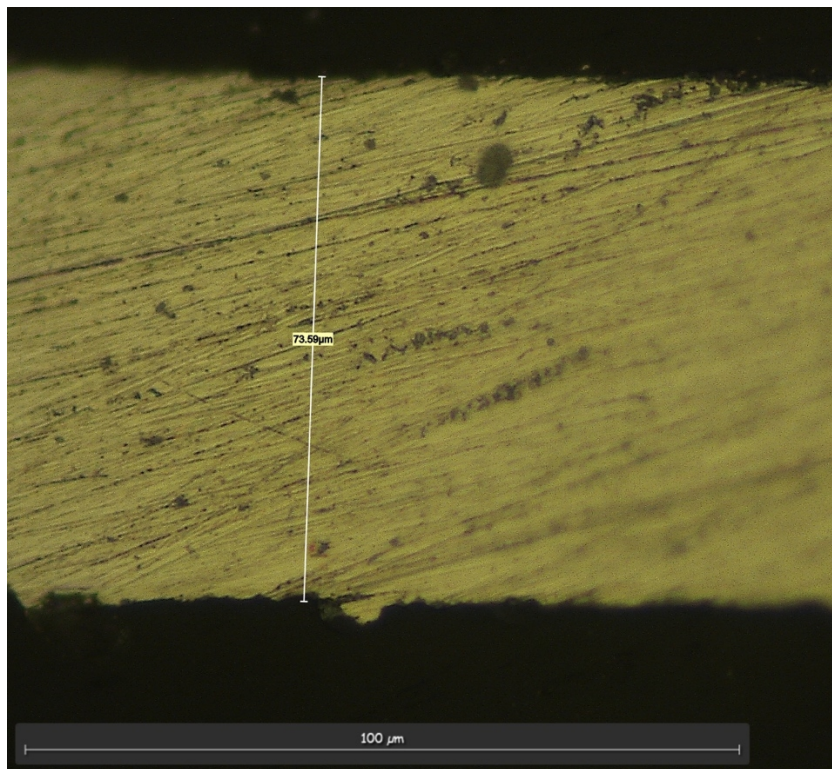
10. MUESTRA PVQ10

Figura 30. Macrofotografía de la muestra PVQ10.

Figura 31. Imagen microscopio óptico luz reflejada con X50 aumentos.

La composición química elemental de aleación base es de plata al 100%, además la muestra presenta sulfuros de plata. La muestra tiene un espesor de 71 μm y un recubrimiento de productos de corrosión de 5,33 μm en la zona superior.

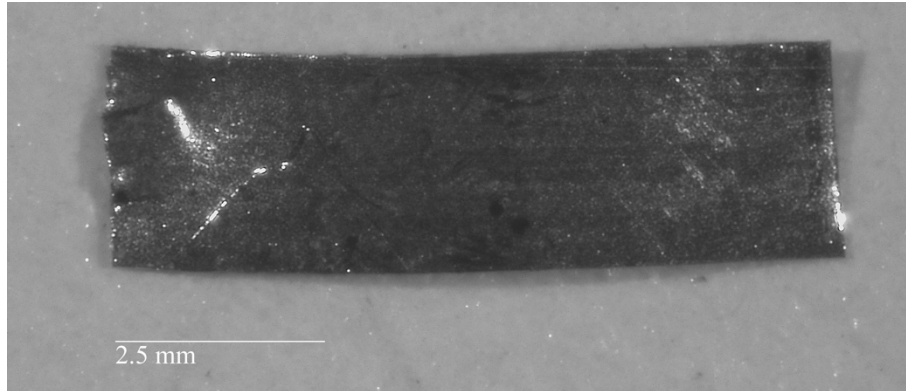
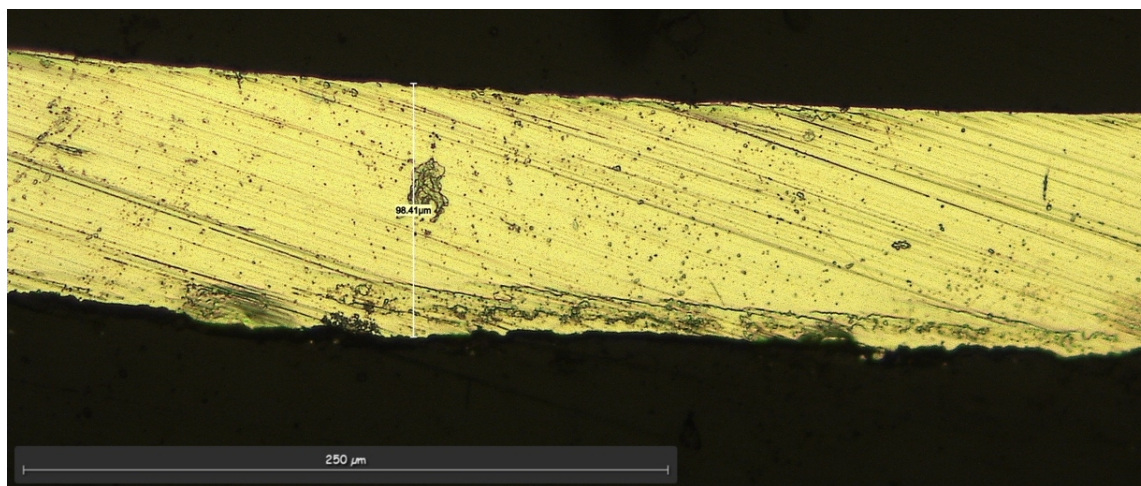
11. MUESTRA PVQ11

Figura 33. Macrofotografía de la muestra PVQ11.

Figura 34. Imagen microscopio óptico luz reflejada con X20 aumentos.

La composición química elemental de aleación base es de cobre al 100% con un ligero recubrimiento de plata al 100%, además la superficie superior presenta sulfuros de plata. La muestra tiene un espesor de 62 μm y el recubrimiento 1,13 μm.

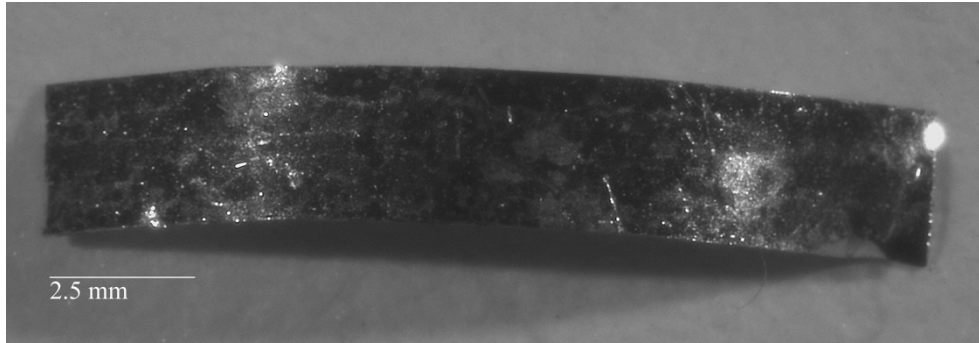
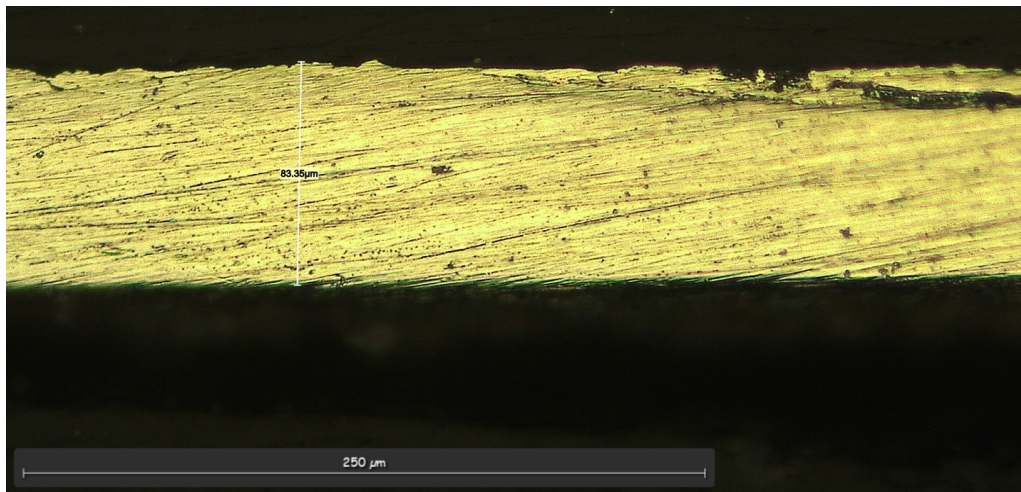
12. MUESTRA PVQ12

Figura 36. Macrofotografía de la muestra PVQ12.

Figura 37. Imagen microscopio óptico luz reflejada con X20 aumentos.
